CDA MOVILIDAD BOGOTA S.A.S., Nit 900468202-5

FICHA TECNICA

B. RESULTADOS DE LA INSPECCIÓN MECANIZADA REALIZADA DE ACUERDO CON LOS MÉTODOS DEFINIDOS EN LA NTC 5375

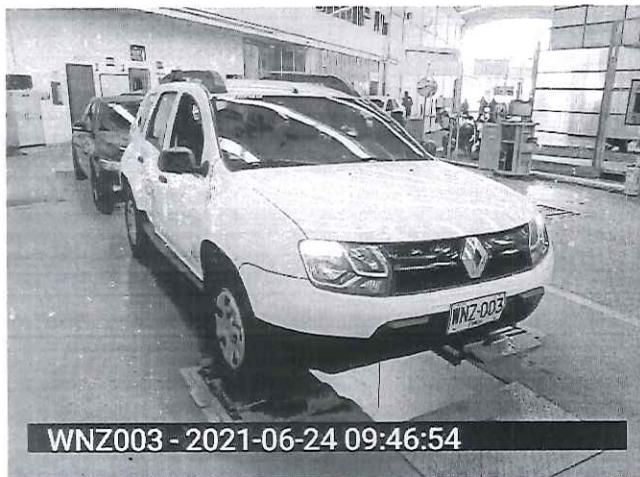
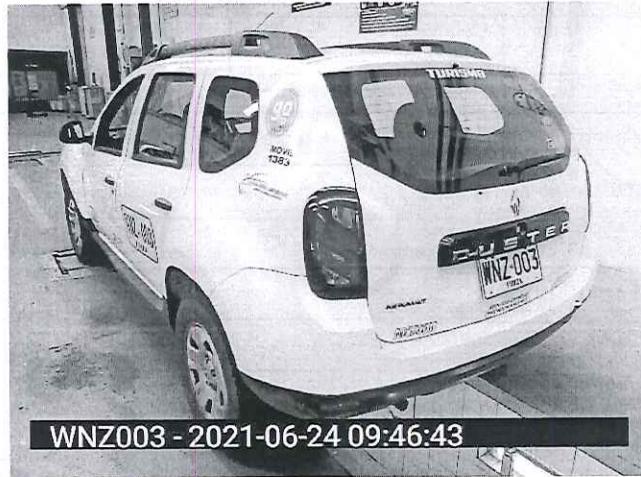
Código	Descripción	Grupo	Tipo de defecto	
			A	B
6120101	Pérdidas de aceite sin goteo continuo.	MOTOR		X
			Total	0 1

Labrado Eje 1 Izquierda: 2,0 mm, Derecha: 2,4 mm, Eje 2 Izquierda: 2,1 mm, Derecha: 2,1 mm, Repuesto: 7,7 mm
