CDA MOVILIDAD BOGOTA S.A.S., Nit 900468202-5  
FICHA TÉCNICA

B. RESULTADOS DE LA INSPECCIÓN MECANIZADA REALIZADA DE ACUERDO CON LOS MÉTODOS DEFINIDOS EN LA NTC 5375

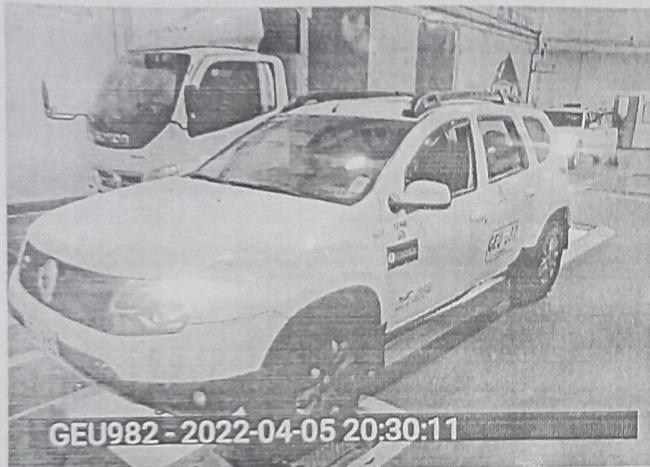
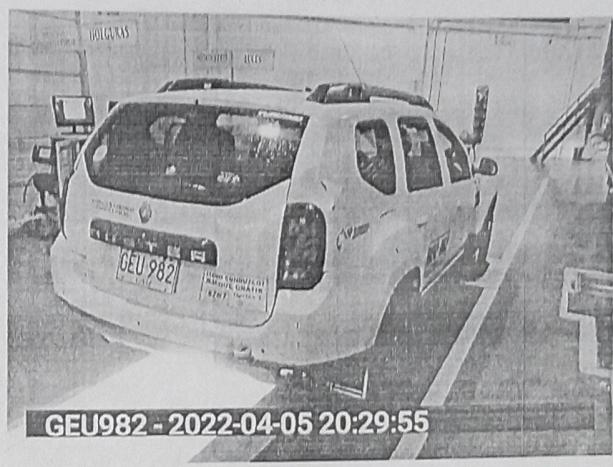
Código	Descripción	Grupo		Tipo de defecto
		A	B	
6010113	Mal estado de parachoques y/o defensas.	REVISIÓN EXTERIOR		X
		Total 0 1

Labrado: Eje 1 Izquierda: 4.2 mm. Derecha: 4.2 mm. Eje 2 Izquierda: 4.6 mm. Derecha: 4.5 mm. Peso neto: 5.8
