RESULTADOS DE LA INSPECCIÓN

CDA LA 33 S.A.S, NIT: 811026246-1
CARRERA 63 N 32 E 69, MEDELLIN (ANTIOQUIA)
TEL: 6044795995 - 6043628816

B. RESULTADOS DE LA INSPECCIÓN MECANIZADA REALIZADA DE ACUERDO CON LOS MÉTODOS DEFINIDOS EN LA NTC
5375

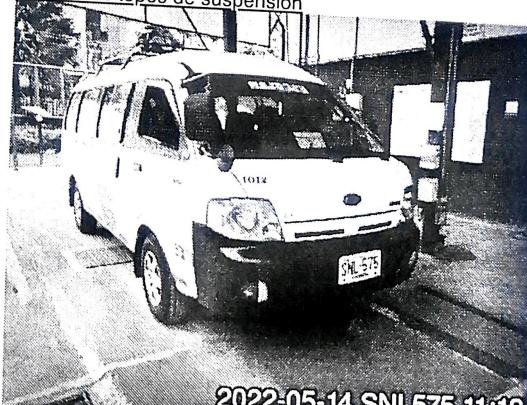
2022-05-14 SNL575 11:12

Código	Descripción	Grupo	Tipo de defecto	
			A	B
	Inexistencia o mal estado de los topes de suspensión	Suspensión		X
		Total	0	1

: Inexistencia de los topes de suspensión
