**RESULTADOS DE LA INSPECCIÓN**

CDA LA 33 S.A.S, NIT: 811026246-1  
CARRETERA 63 N 32 E 69, MEDELLIN (ANTIOQUIA)  
TEL: 6044795995 - 6043628816

**B. RESULTADOS DE LA INSPECCIÓN MECANIZADA REALIZADA DE ACUERDO CON LOS MÉTODOS DEFINIDOS EN LA NTC 5375**

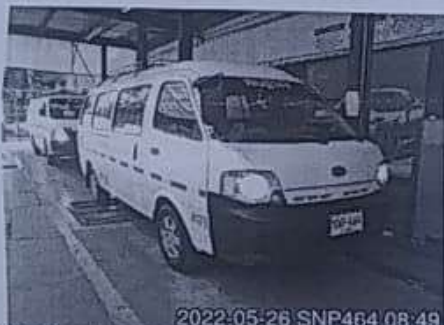
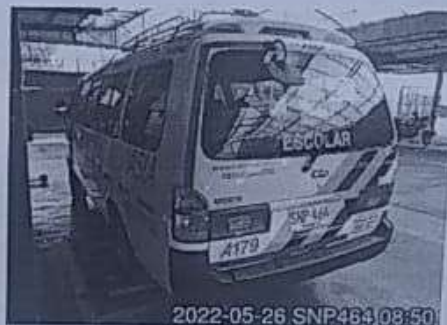
Eje1 derecha 1 4.52mm ; Eje2 derecha 1 5.34mm ; Eje1 izquierda 1 3.23mm ; Eje2 izquierda 1 3.78mm ; Lanta de repuesto 2.93mm ;
