RESULTADOS DE LA INSPECCION

C.D.A
HANGARES SAS
CDA HANGARES SAS PALACE, NIT: 900105556
CARRERA 50 N° 39-13 MEDELLIN, MEDELLIN (ANTIOQUIA)
TEL: 2620484

Placa SNU694	País Colombia	Servicio Público	Clase Buseta	Marca Hyundai	Línea County
Modelo 2014	No. de licencia de transito 10018392095	Fecha Matrícula 2013-09-24	Color Blanco	Combustible Diesel	VIN o Chasis KMJHG17PPEC060249
No. Motor D4DDD538682	Tipo Motor DIÉSEL	Cilindraje 3907	Kilometraje 263621	Número de Sillas 23	Vidrios Polarizados SI () NO (X)

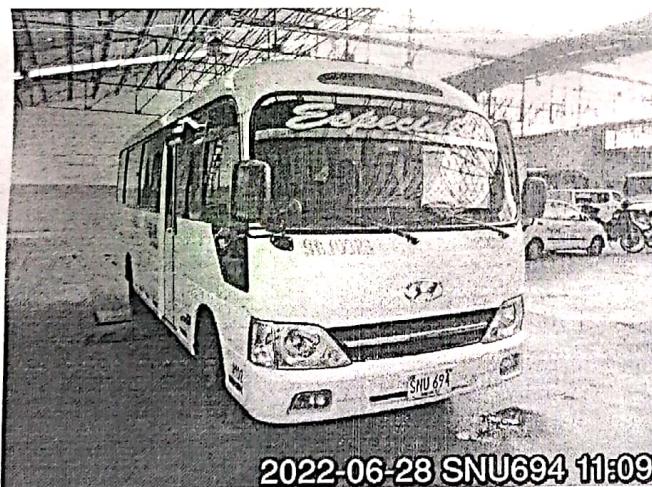
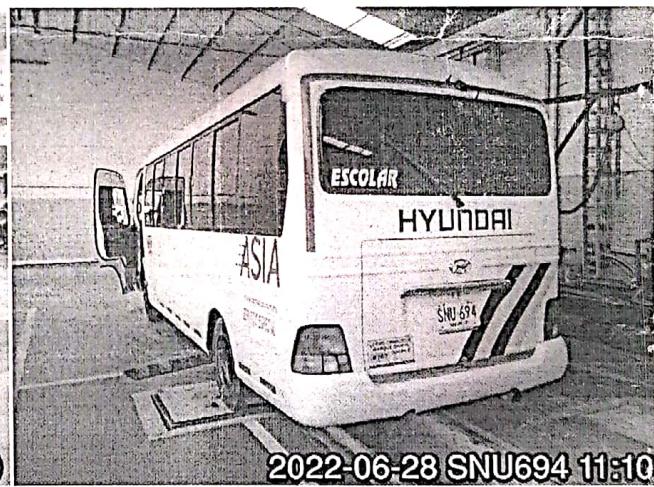
F. COMENTARIOS U OBSERVACIONES ADICIONALES

Código	Descripción	Grupo	Tipo de defecto	
			A	B
	Pérdidas de aceite sin goleo continuo	6.12 Motor		X
		Total	0	1
