RESULTADOS DE LA INSPECCION

CDA HANGARES SAS PALACE, NIT: 900105556
CARRERA 50 Nº 39-13 MEDELLIN, MEDELLIN (ANTIOQUIA)
TEL: 2620484

Placa TTM676	País Colombia	Servicio Público	Clase Microbus	Marca Hyundai	Línea County
Modelo 2014	No. de licencia de transito 10005819381	Fecha Matrícula 2013-08-03	Color Blanco	Combustible Diesel	VIN o Chasis KMJHG17PPEC059433
No. Motor D4DDD533618	Tipo Motor DIESEL	Cilindraje 3907	Kilometraje 237494	Número de Sillas 19	Vidrios Polarizados SI () NO (X)

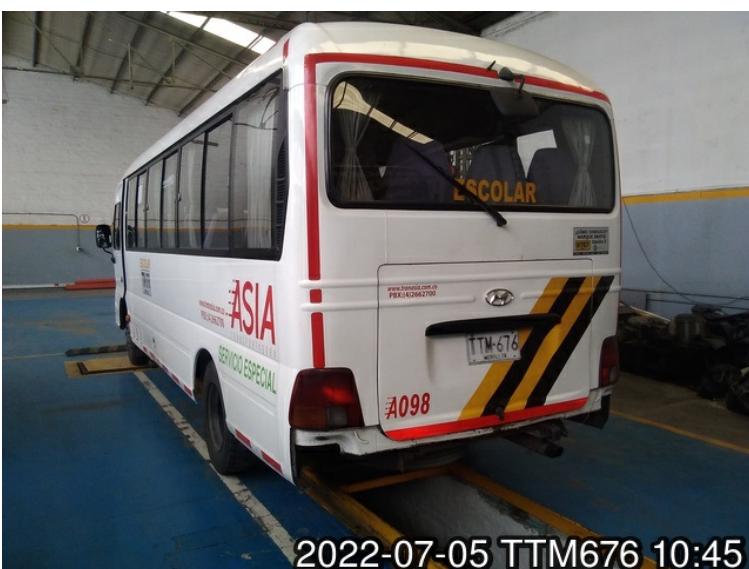
2022-07-05 TTM676 10:45

Código	Descripción	Grupo	Tipo de defecto	
			A	B
	Perdidas de aceite con goteo continuo en la transmisión o la caja		X	
	Mal estado de parachoques y/o defensas	6.1 Revisión exterior		X
		Total	1	1

: No tiene parachoques trasero
