Placa SNQ019	País Colombia	Servicio Público	Clase Microbus	Marca Nissan	Línea Urvan
Modelo 2011	No. de licencia de transito 10001417836	Fecha Matrícula 2011-02-05	Color Blanco	Combustible Diesel	VIN o Chasis JN1MG4E25Z0794162
No. Motor ZD30260288K	Tipo Motor DISESEL	Cilindrada 2953	Kilometraje 205166	Número de Sillas 5	Vidrios Polarizados SI ( ) NO (X)

## B. RESULTADOS DE LA INSPECCIÓN MECANIZADA REALIZADA DE ACUERDO CON LOS MÉTODOS DEFINIDOS EN LA NTC 5375

**D. DEFECTOS ENCONTRADOS EN LA INSPECCION VISUAL DE ACUERDO CON LOS METODOS Y CRITERIOS DEFINIDOS EN LA NTC 5375**

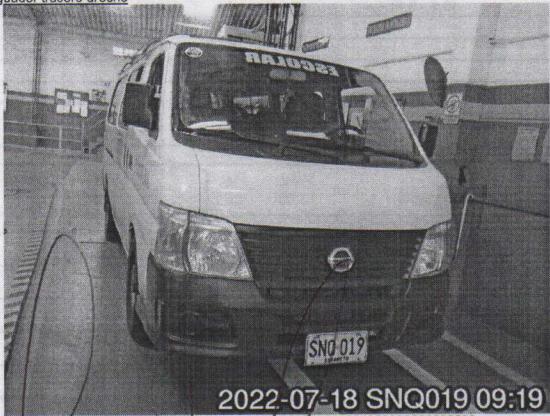
2022-07-18 SNQ019 09:19

Código	Descripción	Grupo	Tipo de defecto	
			A	B
	Fugas visibles o auditables en los amortiguadores			X
	Perdidas de aceite sin goteo continuo en la transmisión o la caja			X
Total			0	2

: Amortiguador trasero derecho

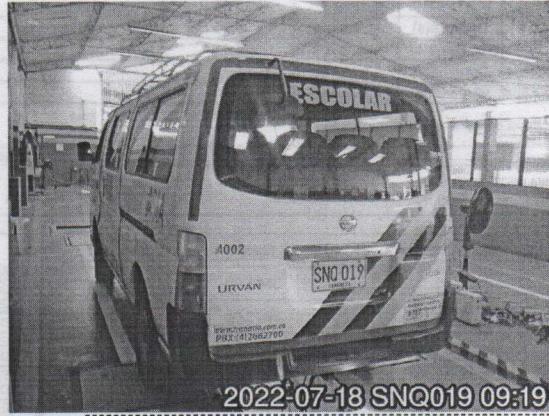
2022-07-18 SNQ019 09:19

: Amortiguador trasero derecho
