RESULTADOS DE LA INSPECCIÓN

CDA LA 33 S.A.S, NIT: 811026246-1
CARRERA 63 N 32 E 69, MEDELLIN (ANTIOQUIA)
TEL: 6044795995 - 6043628816

Placa TDY715	País Colombia	Servicio Público	Clase Microbus	Marca Nissan	Línea Urvan	
Modelo 2012	No. de licencia de 19919551004	Fecha Matrícula 2012-01-16	Color Blanco	Combustible Diesel	VIN o Chasis JN1MG4E25Z0796180	
No. Motor ZD30288516K	Tipo Motor DIESEL	Cilindraje 2953	Kilometraje 308531	Número de Sillas 14	Vidrios Polarizados SI (X) NO ()	Blindaje SI () NO (X)

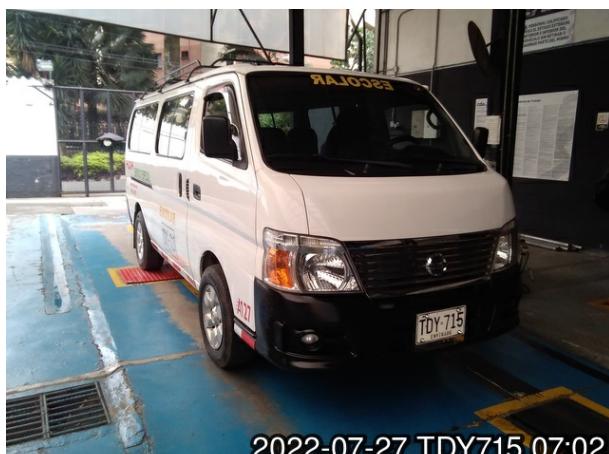
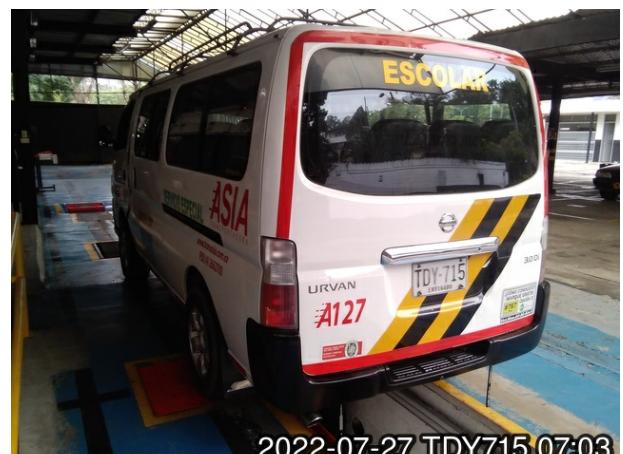
Código	Descripción	Grupo	Tipo de defecto	
			A	B
	Freno de estacionamiento (de parqueo de mano) con una eficacia inferior al 18%	Eficacia		X
Total			0	1
