RESULTADOS DE LA INSPECCIÓN

CENTRO NACIONAL DE REVISIÓN TECNOMECAÁNICA SAS, NIT: 900083760-1  
Calle 50 # 40-20, ITAGUI (ANTIOQUIA)  
TEL: 3713995

| 1. FECHA | | 2. DATOS DEL PROPIETARIO O TENEDOR DEL VEHICULO | | | |
|---|---|---|---|---|---|
| Placa<br>TMI320 | País<br>Colombia | Servicio<br>Público | Clase<br>Microbus | Marca<br>Kia | Línea<br>Pregio |

B. RESULTADOS DE LA INSPECCIÓN MECANIZADA REALIZADA DE ACUERDO CON LOS MÉTODOS DEFINIDOS EN LA NTC 5375

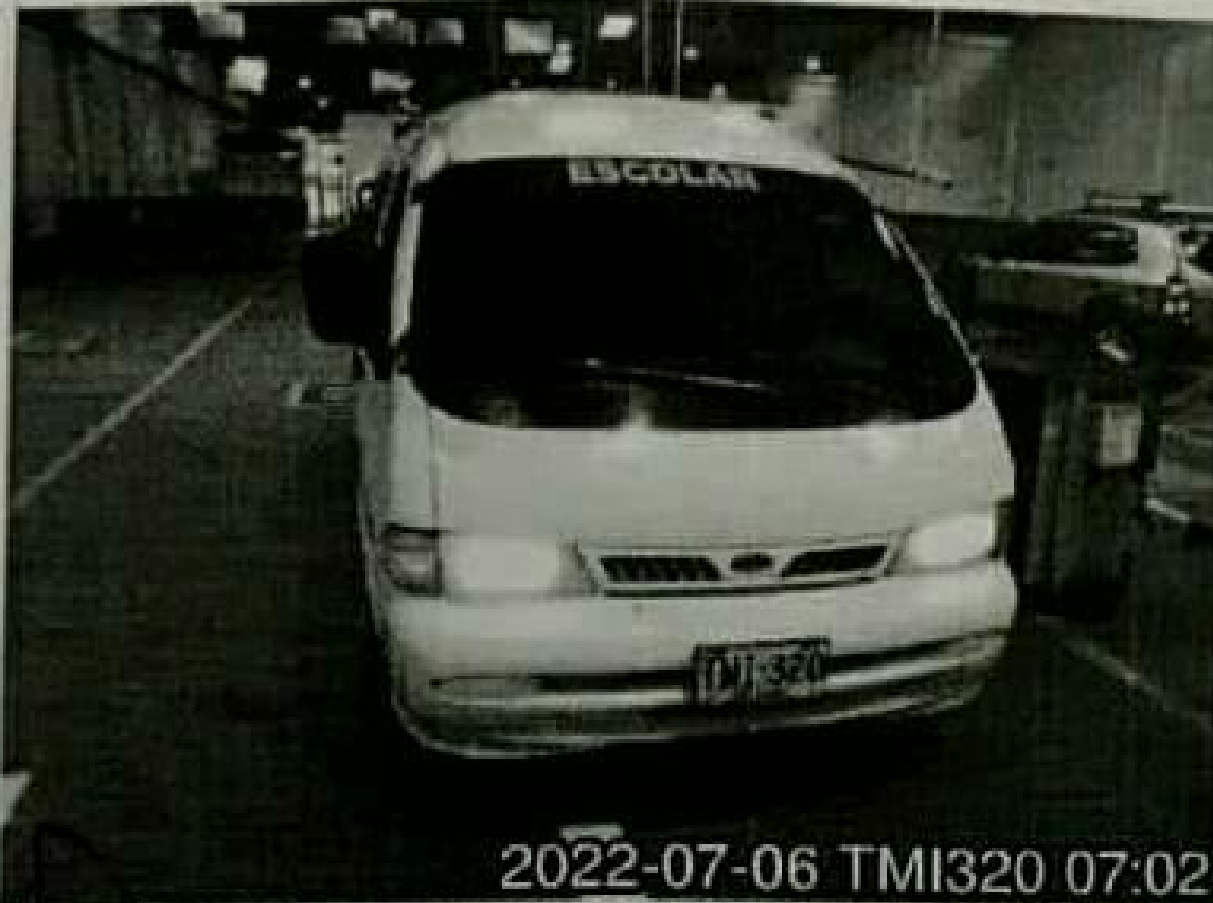
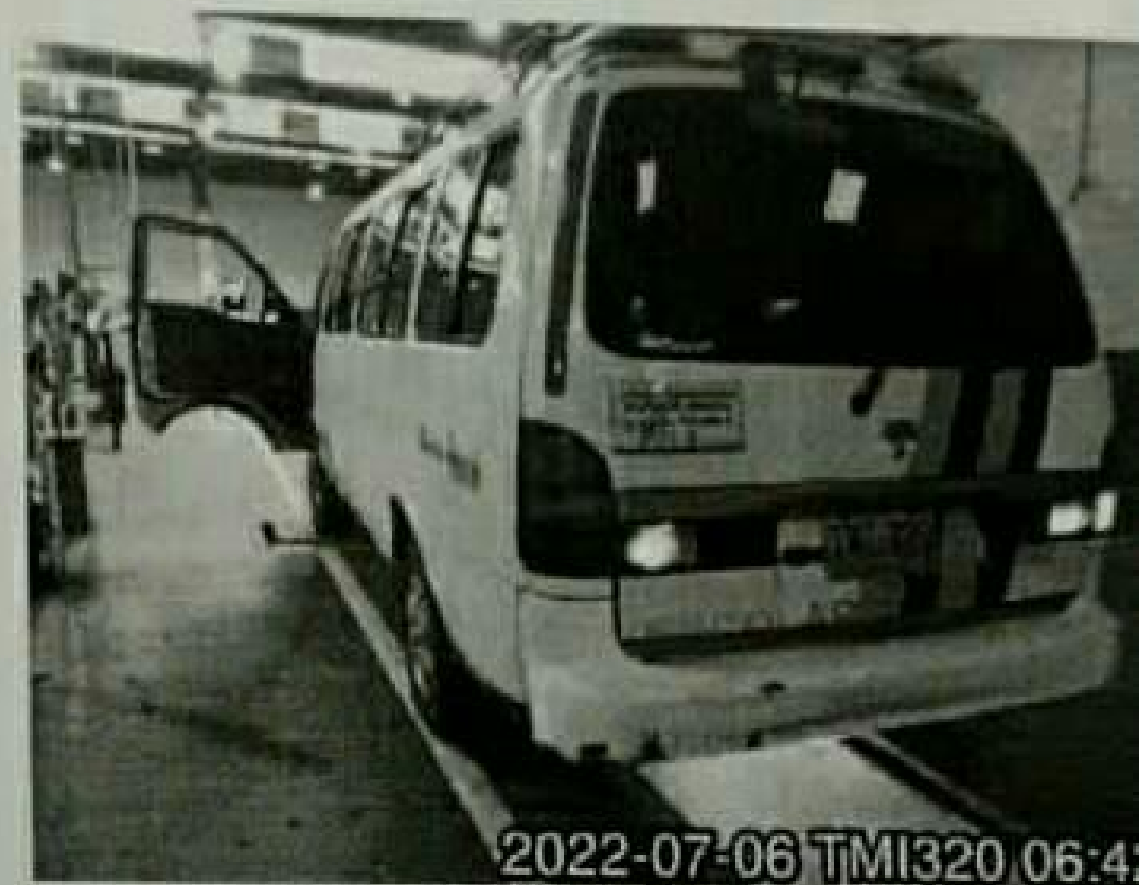
Juan Diego Vallejo Sepulveda [Inspección sensorial interior], Juan Diego Vallejo Sepulveda [Tercera placa], Juan Diego Vallejo Sepulveda [Inspección sensorial exterior], Juan Diego Vallejo Sepulveda [Foto trasera], Juan Diego Vallejo Sepulveda [Inspección sensorial motor], Juan Diego Vallejo Sepulveda [Alineación, peso, suspensión y frenos], Juan Diego Vallejo Sepulveda [Profundidad de labrado], Fabian Gomez Monsalve [Alineación de luces], Fabian Gomez Monsalve [Foto delantera], Juan Diego Vallejo Sepulveda [Inspección sensorial inferior]
