RESULTADOS DE LA INSPECCION

CDA HANGARES SAS PALACE, NIT: 900105556
CARRERA 50 Nº 39-13 MEDELLIN, MEDELLIN (ANTIOQUIA)
TEL: 2620484

Placa TRD481	País Colombia	Servicio Público	Clase Microbus	Marca Kia	Línea Pregio
Modelo 2003	No. de licencia de transito 10000304988	Fecha Matrícula 2002-09-06	Color Blanco claro	Combustible Diesel	VIN o Chasis KNHTS732237100241
No. Motor JT392122	Tipo Motor DIESEL	Cilindraje 3000	Kilometraje 596122	Número de Sillas 16	Vidrios Polarizados SI () NO (X)

B. RESULTADOS DE LA INSPECCIÓN MECANIZADA REALIZADA DE ACUERDO CON LOS MÉTODOS DEFINIDOS EN LA NTC 5375

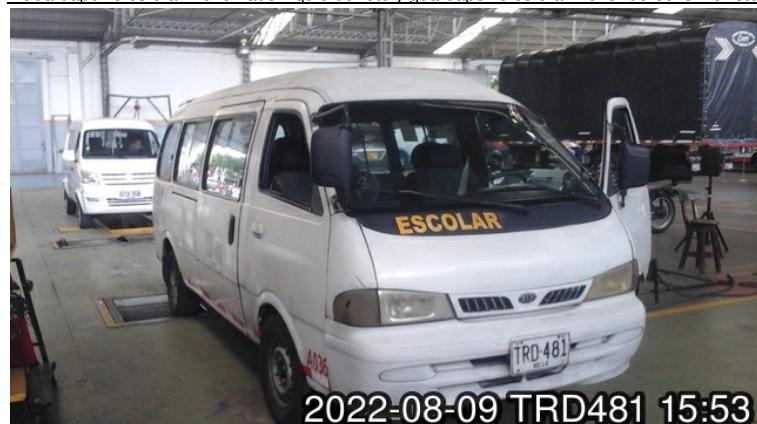
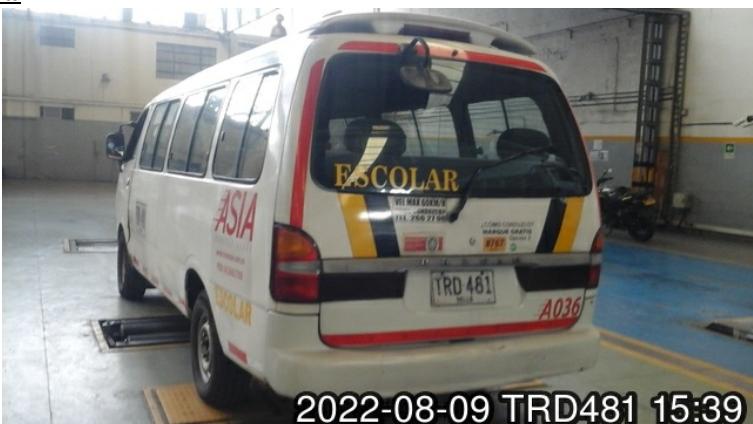
Código	Descripción	Grupo	Tipo de defecto	
			A	B
Pérdidas de aceite sin goteo continuo		6.12 Motor		X
Inexistencia o ruptura de los guardapolvos de las rótulas de suspensión				X
Fugas visibles sin goteo continuo en el sistema hidráulico de dirección				X
Perdidas de aceite sin goteo continuo en la transmisión o la caja				X
Total			0	4

: Guardapolvo esfera inferior lado izquierdo roto y guardapolvo esfera inferior derecho inexistente
