FORMATO UNIFORME DE RESULTADOS - FUR

CENTRO DE DIAGNOSTICO AUTOMOTOR
ENVISUR
NIT : 900166571-1
Cra 49 No 46A SUR - 60
ENVIGADO
Teléfono : 302 28 80
Email : info@cdaenvisur.com

FUR N° : 185148

3. DATOS DEL VEHÍCULO							
Placa	País	Servicio	Clase	Marca	Línea		
SLP338	COLOMBIA	PUBLICO	MICROBUS	NISSAN	URVAN		
Modelo	Número de licencia de tránsito	Fecha de matrícula	Color	Combustible / Propulsión	VIN o Chasis		
2006	10019920464	2007-03-26	BLANCO	DIESEL	JN1MG4E25Z0725088		
No de motor	Tipo motor	Cilindraje (cm3) (si aplica)	Kilometraje	Número de pasajeros (sin incluir conductor)	Blindaje		
ZD30045829K	Diesel	4570	508875	14	SI () NO (X)		
Potencia (si aplica)	Tipo de Carrocería	Fecha vencimiento SOAT	Conversión GNV	Fecha Vencimiento GNV			
.	CERRADA	2023-03-11	SI () NO () N/A (X)

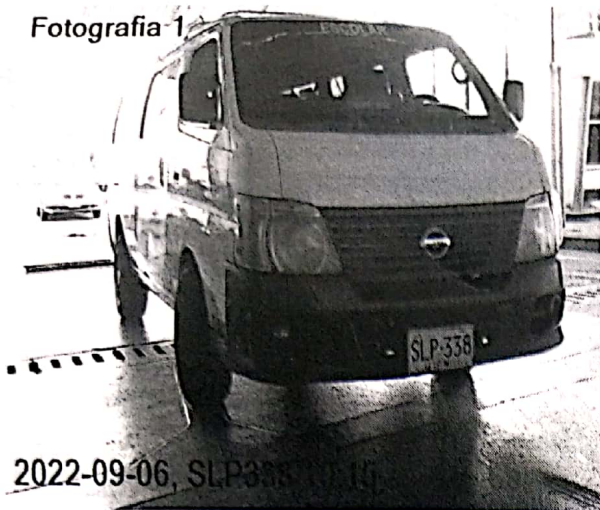
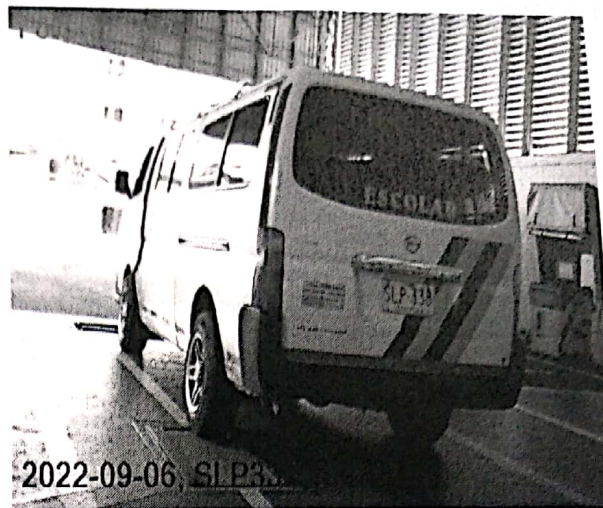
Fotografía 1

Código	Descripción	Grupo	Tipo de defecto	
			A	B
1.1.7.30.2	Freno de estacionamiento (de parqueo de mano) con una eficacia inferior al 18%.	Sistema de Frenos		X
Total			0	1

Código	Descripción	Grupo	Tipo de defecto	
			A	B
1.1.1.1.7	Corrosión o mal estado de la carrocería	Revision Exterior		X
1.1.12.38.1	Perdidas de aceite sin goteo continuo	Motor		X
1.1.14.40.2	Perdidas de aceite sin goteo continuo en la transmisión o caja	Transmision		X
Total			0	3

2022-09-06, SLP338

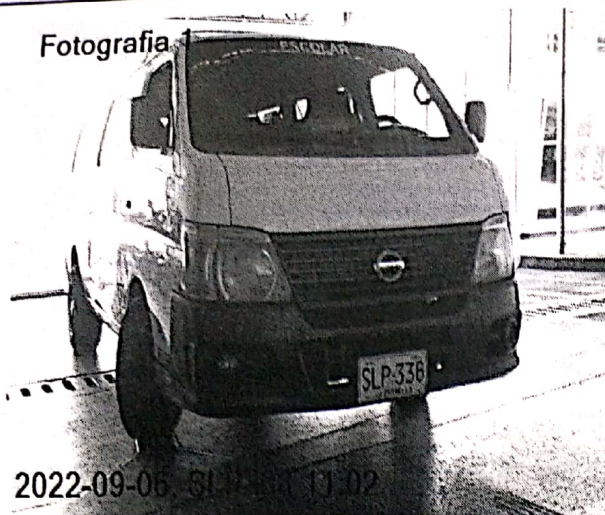
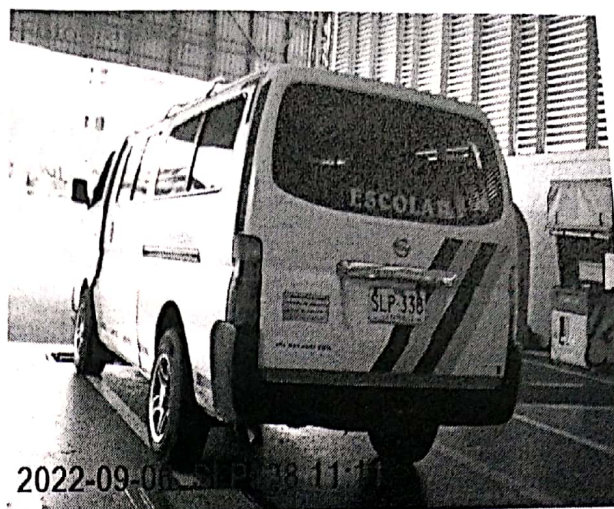
Fotografía

Código	Descripción	Grupo	Tipo de defecto	
			A	B
1.1.12.38.1	Perdidas de aceite sin goteo continuo	Motor		X
1.1.14.40.2	Perdidas de aceite sin goteo continuo en la transmisión o caja	Transmision		X
Total			0	2
