RESULTADOS DE LA INSPECCIÓN

CENTRO DE DIAGNOSTICO AUTOMOTOR LA AGUACATALA, NIT: 900967517-0
CR 48 #16 Sur 85, MEDELLIN (ANTIOQUIA)
TEL: (4)5608224

B. RESULTADOS DE LA INSPECCIÓN MECANIZADA REALIZADA DE ACUERDO CON LOS MÉTODOS DEFINIDOS EN LA NTC 5375

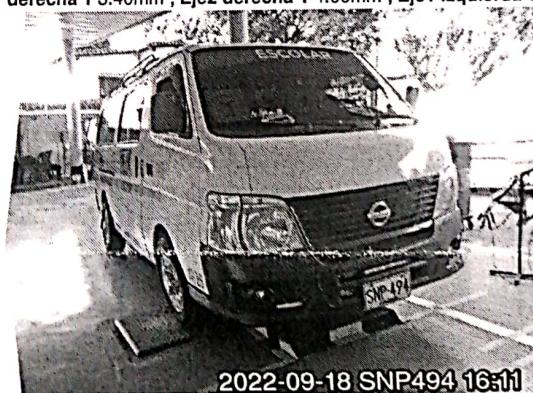
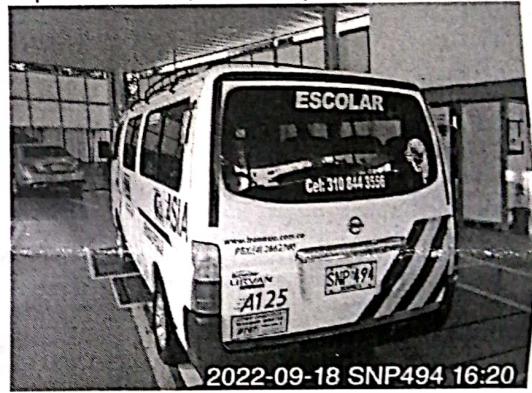
Eje1 derecha 1 3.40mm ; Eje2 derecha 1 4.00mm ; Eje1 Izquierda 1 3.50mm ; Eje2 Izquierda 1 3.80mm ; Llanta de repuesto 5.00mm ;
