RESULTADOS DE LA INSPECCIÓN

CDA LA 33 S.A.S, NIT: 811026246-1
CARRERA 63 N 32 E 69, MEDELLIN (ANTIOQUIA)
TEL: 6044795995 - 6043628816

B. RESULTADOS DE LA INSPECCIÓN MECANIZADA REALIZADA DE ACUERDO CON LOS MÉTODOS DEFINIDOS EN LA NTC 5375

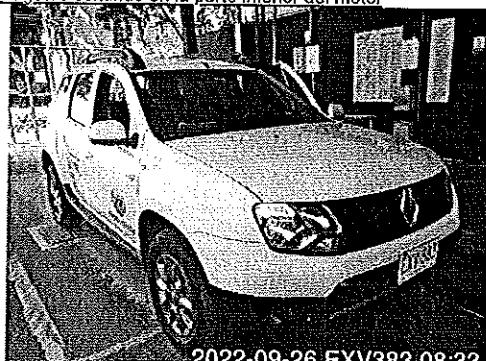
2022-09-26 EXV383 08:33

Código	Descripción	Grupo	Tipo de defecto		
			A	B	
Pérdidas de aceite sin goteo continuo		6.12 Motor	X		
Total			0	1

: Fuga sin goteo continuo en la parte inferior del motor
