# RESULTADOS DE LA INSPECCIÓN

CDA LA 33 S.A.S. NIT: 811026246-1  
CARRERA 63 N 32 E 69, MEDELLIN (ANTIOQUIA)  
TEL: 6044795995 - 6043628818

Placa  
SNV550

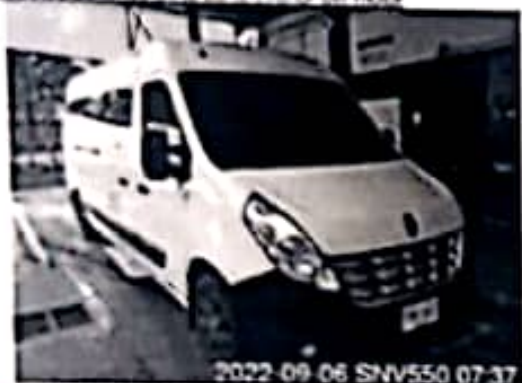
2022-09-06 SNV550 07-37

| Codigo | Descripción | Grupo | Tipo de defectos | |
|---|---|---|---|---|
| | Presencia de aceite en partes móviles | 5.1.2 Motor | | 1 |

Leve sin aceite continuo en la parte inferior del motor
