RESULTADOS DE LA INSPECCIÓN

CENTRO DE DIAGNOSTICO AUTOMOTOR LA AGUACATALA, NIT: 900967517-0

Placa TDY893	País Colombia	Servicio Público	Clase Microbus	Marca Volkswagen	Línea Transporter t5
Modelo 2012	No. de licencia de transito 10003153031	Fecha Matrícula 2012-02-14	Color Blanco candy	Combustible Diesel	VIN o Chasis WV1ZZZHZCH001013
No. Motor CAA139057	Tipo Motor DIESEL	Cilindraje 1968	Kilometraje 288021	Número de Sillas 17	Vidrios Polarizados SI () NO (X)

B. RESULTADOS DE LA INSPECCIÓN MECANIZADA REALIZADA DE ACUERDO CON LOS MÉTODOS DEFINIDOS EN LA NTC 5375

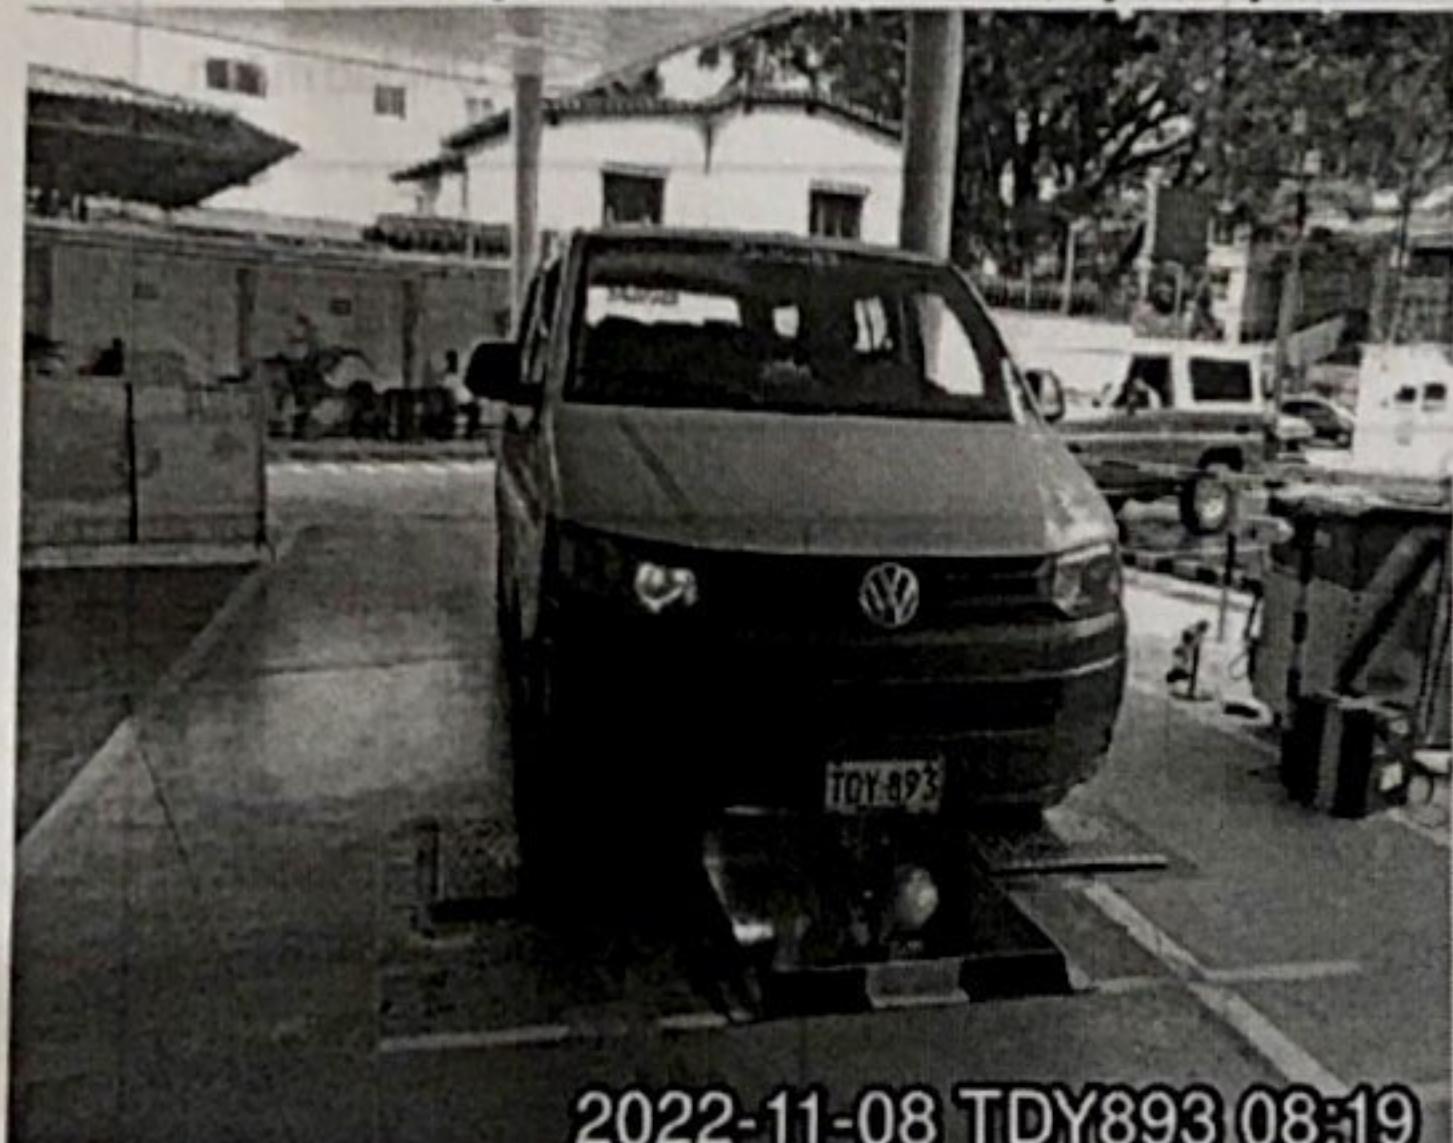
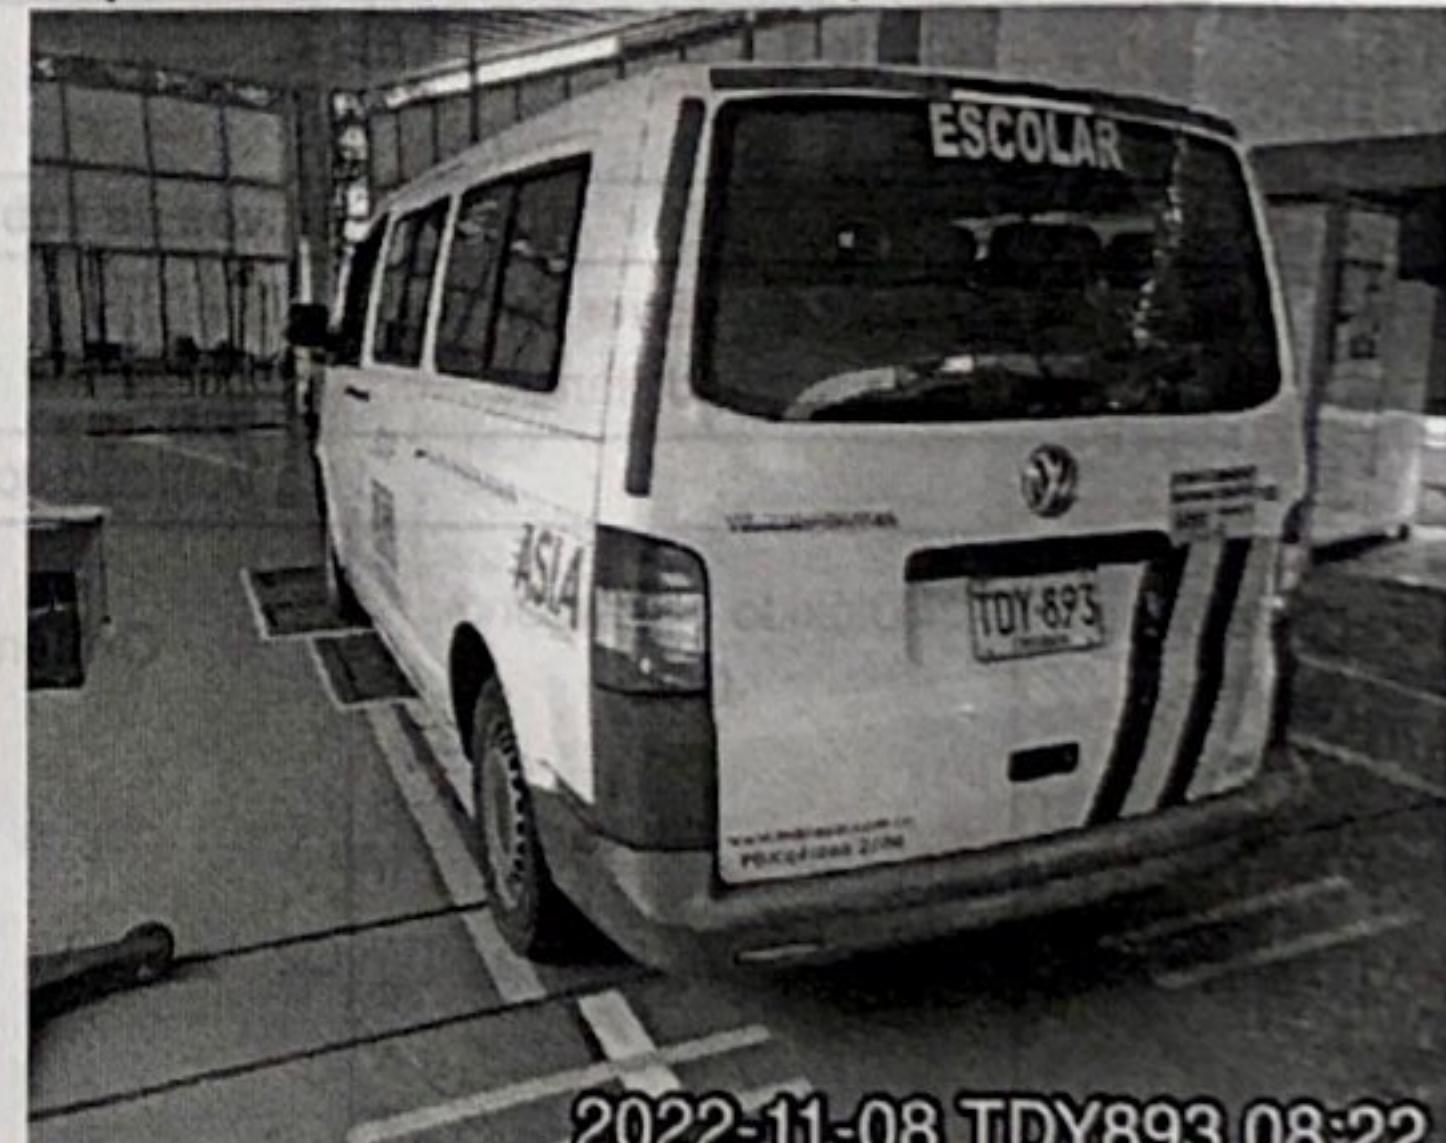
Presion eje1 derecha 1 39.0 PSI Presion eje1 izquierda 1 40.0 PSI Presion eje2 derecha 1 38.0 PSI Presion eje2 izquierda 1 39.0 PSI Presion repuesto 40.0 PSI

Eje1 derecha 1 7.90mm ; Eje2 derecha 1 5.50mm ; Eje1 Izquierda 1 8.00mm ; Eje2 Izquierda 1 5.40mm ; Llanta de repuesto 5.00mm ;
