Placa  
SNN268

Clase  
Microbus

Marca  
Nissan

## B. RESULTADOS DE LA INSPECCIÓN MECANIZADA REALIZADA DE ACUERDO CON LOS MÉTODOS DEFINIDOS EN LA NTC 5375

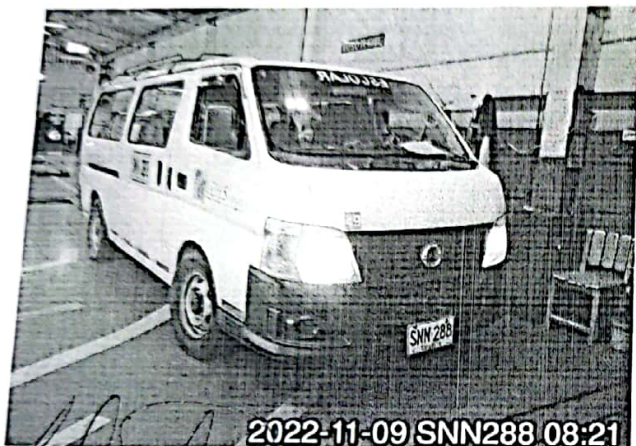
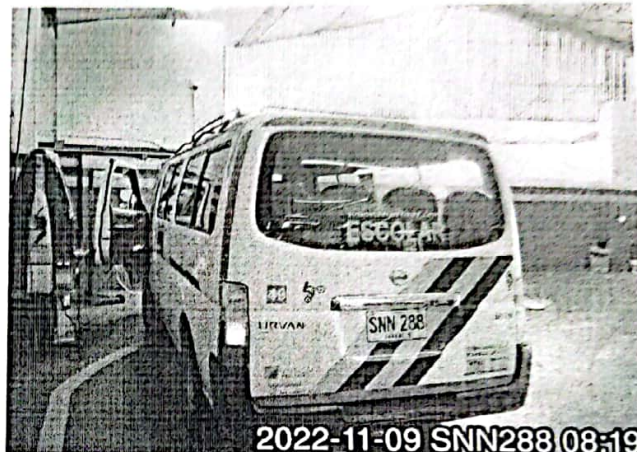
Hector Fernando Nieto Herrera [Foto trasera], Hector Fernando Nieto Herrera [Alineación, peso, suspensión y frenos], Hector Fernando Nieto Herrera [Inspección sensorial motor], Carlos Andrés Jaramillo Montoya [Alineación de luces], Hector Fernando Nieto Herrera [Inspección sensorial interior], Carlos Andrés Jaramillo Montoya [Profundidad de labrado], Hector Fernando Nieto Herrera [Tercera placa], Hector Fernando Nieto Herrera [Inspección sensorial exterior], Hector Fernando Nieto Herrera [Foto delantera], Hector Fernando Nieto Herrera [Inspección sensorial exterior].
