# RESULTADOS DE LA INSPECCIÓN

## A. INFORMACIÓN GENERAL

| 1. FECHA | | 2. DATOS DEL PROPIETARIO O TENEADOR DEL VEHICULO | | | |
|---|---|---|---|---|---|
| 5NU586 | Colombia | Público | Microbus | Nissan | Urban |

## B. RESULTADOS DE LA INSPECCIÓN MECANIZADA REALIZADA DE ACUERDO CON LOS MÉTODOS DEFINIDOS EN LA NTC 5375

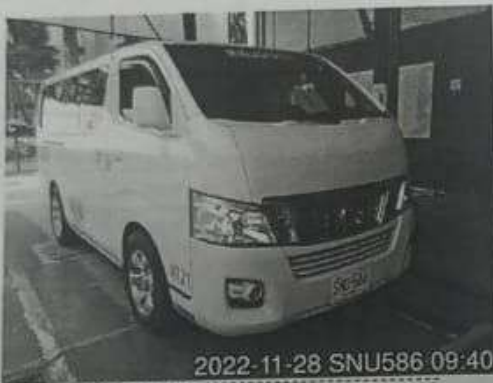
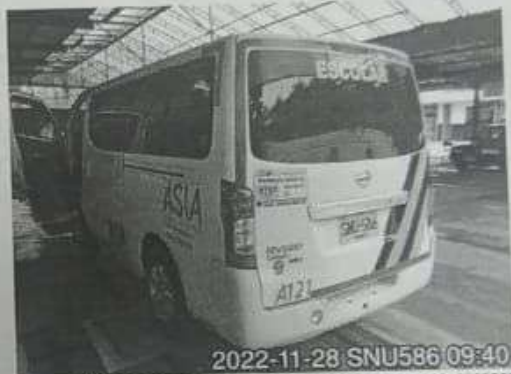
Presión eje1 derecha 1 34.0 PSI Presión eje1 izquierda 1 34.0 PSI Presión eje2 derecha 1 34.0 PSI Presión eje2 izquierda 1 34.0 PSI  
\* Las prueba de luces (si aplica) está reportada en kix a 1m como se establece en la NTC 5375:2012.  
Eje1 derecha 1 3.30mm ; Eje2 derecha 1 2.10mm ; Eje1 izquierda 1 2.40mm ; Eje2 izquierda 1 2.40mm ; Llant de repuesto 2.00mm ;
