# RESULTADOS DE LA INSPECCIÓN

CENTRO DE DIAGNOSTICO AUTO SUR, NIT: 900157012-8  
Calle 8 B # 65- 295, MEDELLIN (ANTIOQUIA)  
TEL: 3545481

Placa  
TDZ863

## B. RESULTADOS DE LA INSPECCIÓN MECANIZADA REALIZADA DE ACUERDO CON LOS METODOS DEFINIDOS EN LA NTC 5375

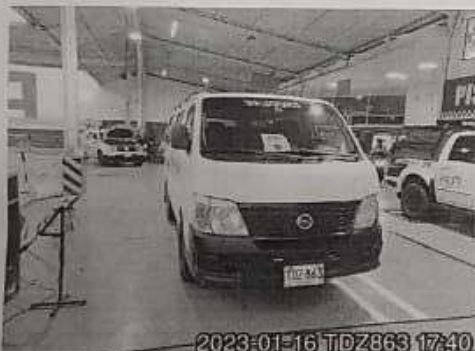
Hernan Dario Contreras Plata [Alineación, peso, suspensión y frenos], Hernan Dario Contreras Plata [Foto delantera], Mateo Espejo Lopera [Inspección sensorial motor], Hernan Dario Contreras Plata [Inspección sensorial interior], Hernan Dario Contreras Plata [Foto trasera], Hernan Dario Contreras Plata [Inspección sensorial exterior], Hernan Dario Contreras Plata [Profundidad de labrado], Mateo Espejo Lopera [Inspección sensorial inferior], Hernan Dario Contreras Plata [Tercera placa], Hernan Dario Contreras Plata [Alineación de luces].
