RESULTADOS DE LA INSPECCIÓN

| 3. DATOS DEL VEHICULO | | | | | | | |
|---|---|---|---|---|---|---|--|
| SNV550 | Colombia | Público | Microbus | Renault | Nuevo master minibus | | |

B. RESULTADOS DE LA INSPECCIÓN MECANIZADA REALIZADA DE ACUERDO CON LOS MÉTODOS DEFINIDOS EN LA NTC 5375  
Nota. Todo valor medido, seguido del símbolo \*, indica un defecto encontrado

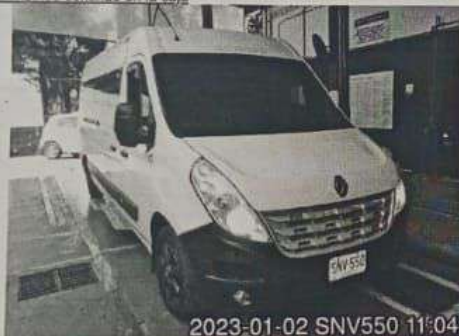
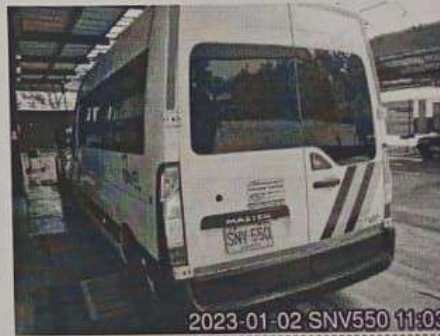
| D. DEFECTOS ENCONTRADOS EN LA INSPECCIÓN VISUAL DE ACUERDO CON LOS METODOS Y CRITERIOS DEFINIDOS EN LA NTC 5375 | | | |
|---|---|---|---|
| | Perdidas de aceite sin goteo continuo en la transmisión o la caja | 6.14 Transmisión | X |

: Fuga sin goteo continuo en la caja
