# RESULTADOS DE LA INSPECCIÓN

CENTRO DE DIAGNOSTICO AUTOMOTOR LA AGUACATALA, NIT. 900967517-0  
 CR 48+16 Sur 85. MEDELLIN (ANTIOQUIA)  
 TEL: (4)5608224

| Placa<br>TJZ656 | País<br>Colombia | Servicio<br>Publico | Clase<br>Microbus | Marca<br>Renault | Línea<br>Nuevo master furgon |

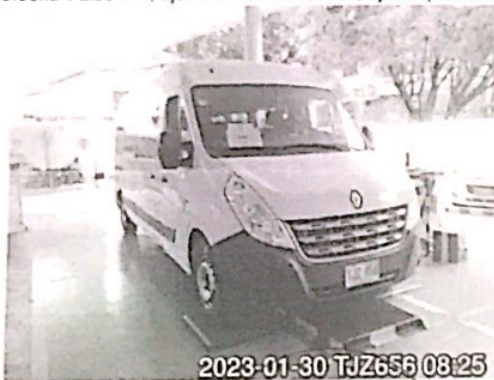
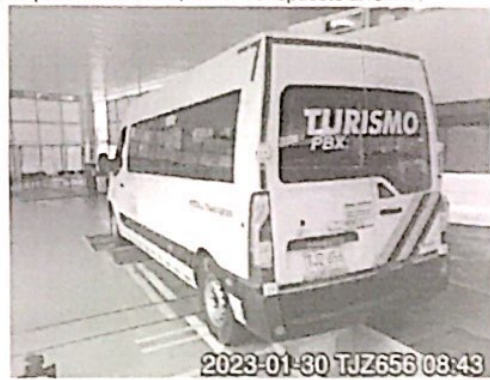
Simon Toro Valencia [Tercera placa], Kevin Antonio Colorado Arroyave [Foto delantera], Kevin Antonio Colorado Arroyave [Alineación de luces], Simon Toro Valencia [Inspección sensorial interior], Simon Toro Valencia [Inspección sensorial motor], Kevin Antonio Colorado Arroyave [Foto trasera], Gustavo Adolfo Restrepo Ramirez [Inspección sensorial interior], Gustavo Adolfo Restrepo Ramirez [Inspección sensorial exterior], Simon Toro Valencia [Profundidad de labrado], Gustavo Adolfo Restrepo Ramirez [Alineación, peso, suspensión y frenos]
