CDA HANGARES SAS PALACE  
NIT: 900105559  
Teléfono: 2620484 - 3137482666  
E-mail: tesoreria@cdahangares.com.co  
Dirección: CARPENA 59 Nº 39-13  
MEDELLÍN  
Ciudad: MEDELLÍN (ANTIOQUIA)

| TEO045 | Colombia | Público | Microbus | Nissan | Urvan | | |

## B. RESULTADOS DE LA INSPECCIÓN MECANIZADA REALIZADA DE ACUERDO CON LOS MÉTODOS DEFINIDOS POR LA NTC 5375; NTC 6218; NTC 6282.

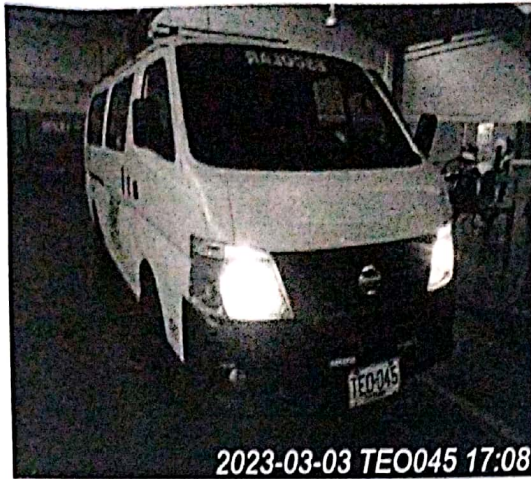
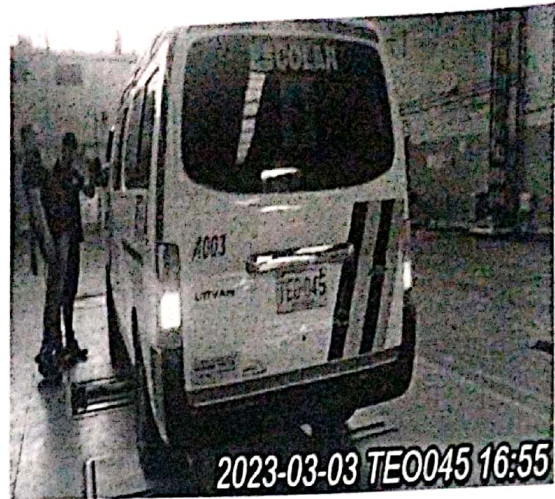
**G. REGISTRO FOTOGRÁFICO DE LA REVISIÓN TÉCNICO-MECÁNICA Y DE EMISIONES CONTAMINANTES**

| Código | Descripción | Grupo | Tipo de defecto | |
|---|---|---|---|---|
| 1.1.14.40.2 | Pérdidas de aceite sin goteo continuo en la transmisión o la caja | | | X |
| 1.1.12.38.1 | Pérdidas de aceite sin goteo continuo | 6.12 Motor | | X |
