Placa WBG871	País Colombia	Servicio Público	Clase Microbus	Marca Nissan	Línea Urvan
Modelo 2009	Número de licencia de transito 10001007353	Fecha Matrícula 2009-06-24	Color: Blanco	Combustible/Propulsión Diesel	VIN o Chasis UN1MG4E25Z0781
No de Motor ZD30188084K	Tipo Motor DIESEL	Cilindraje (cm <sup>3</sup> )(si aplica) 3000	Kilometraje 339468	Número de pasajeros (sin incluir conductor) 14	Blindaje SI ( ) NO
Potencia (si aplica)	Tipo de Carrocería CERRADA	Fecha vencimiento SOAT 2023-11-26	Conversión GNV SI( ) NO( ) N/A(X)	Fecha Vencimiento G

**B. RESULTADOS DE LA INSPECCIÓN MECANIZADA REALIZADA DE ACUERDO CON LOS MÉTODOS DEFINIDOS POR LA NTC 5375; NTC 6218; NTC6282.**

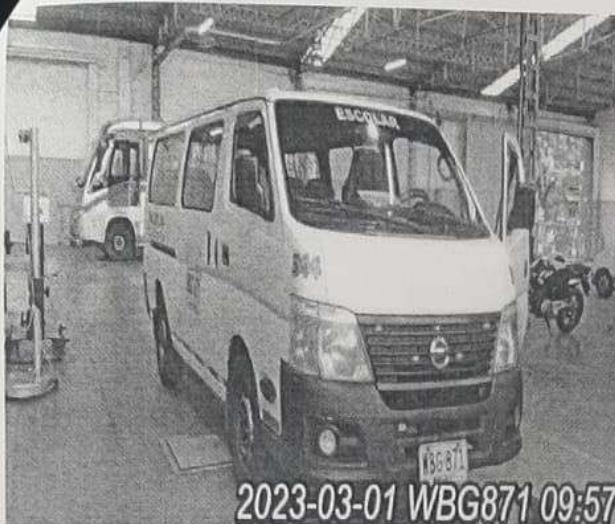
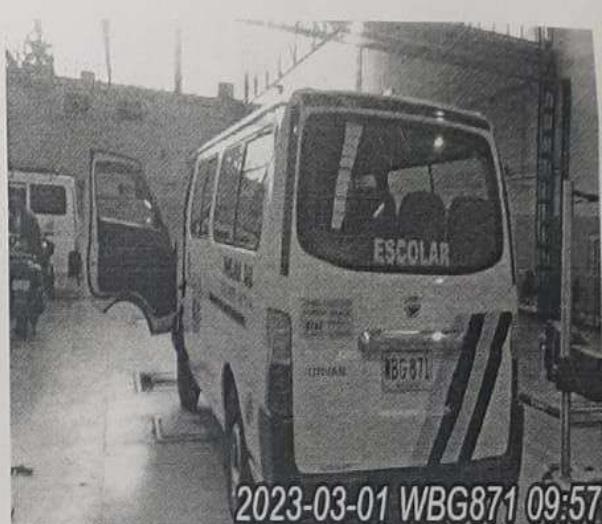
Byron David Munera Uribe [Tercera placa], Byron David Munera Uribe [Profundidad de labrado], Byron David Munera Uribe [Inspección sensorial exterior], John Fernando Velez Monsalve [Alineación, peso, suspensión y frenos], Jose Rafael Lopez Cañas [Inspección sensorial interior], Byron David Munera Uribe [Inspección sensorial motor], Byron David Munera Uribe [Inspección sensorial inferior], John Fernando Velez Monsalve [Foto trasera], John Fernando Velez Monsalve [Foto delantera].
