G. REGISTRO FOTOGRÁFICO DE LA REVISIÓN TÉCNICO-MECÁNICA Y DE EMISIONES CONTAMINANTES

CDA HANGARES SAS PALACE
NIT: 900105556
Teléfono: 2620484 - 3137482666
E-mail: tesoreriacda@une.net.co
Dirección: CARRERA 50 N° 39-13 MEDELLIN
Ciudad: MEDELLIN (ANTIOQUIA)

B. RESULTADOS DE LA INSPECCIÓN MECANIZADA REALIZADA DE ACUERDO CON LOS MÉTODOS DEFINIDOS POR LA NTC 5375; NTC 6218; NTC6282.

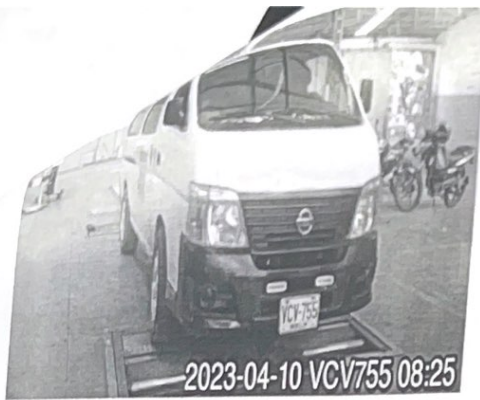
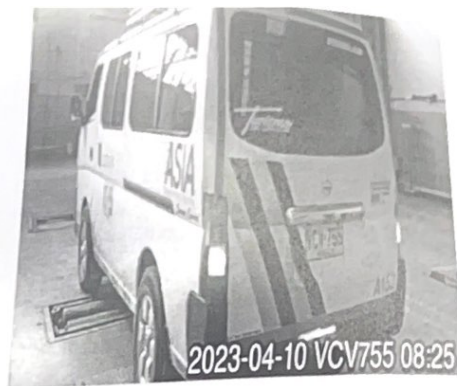
Jose Rafael Lopez Cañas [Inspección sensorial interior], John Fernando Velez Monsalve [Profundidad de labrado], Jose Rafael Lopez Cañas [Alineación, peso, suspensión y frenos], John Fernando Velez Monsalve [Inspección sensorial inferior], John Fernando Velez Monsalve [Foto delantera], John Fernando Velez Monsalve [Inspección sensorial exterior], John Fernando Velez Monsalve [Tercera placa], John Fernando Velez Monsalve [Foto trasera], John Fernando Velez Monsalve [Inspección sensorial motor].
