RESULTADOS DE LA INSPECCIÓN

CENTRO DE DIAGNOSTICO AUTOMOTOR LA AGUACATALA, NIT: 900967517-0

Placa TDY652	País Colombia	Servicio Público	Clase Microbus	Marca Nissan	Línea Urvan
Modelo 2012	No. de licencia de transito 10002946337	Fecha Matrícula 2011-12-27	Color Blanco	Combustible Diesel	VIN o Chasis JN1MG4E25Z0796237
No. Motor ZD30288944K	Tipo Motor DIÉSEL	Cilindrada 2953	Kilometraje 189043	Número de Sillas 16	Vidrios Polarizados SI () NO ()

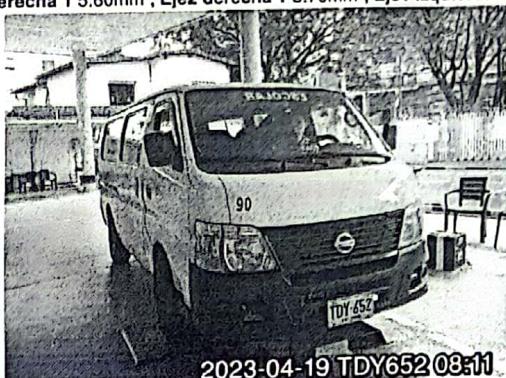
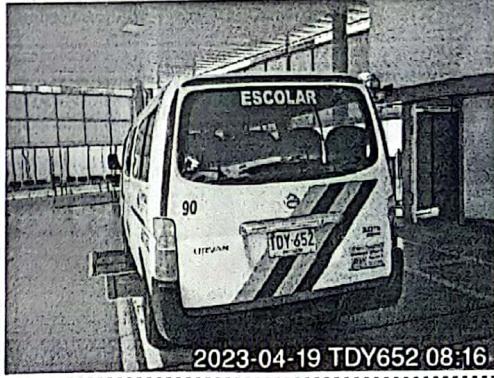
Kevin Antonio Colorado Arroyave [Foto delantera], Kevin Antonio Colorado Arroyave [Foto trasera], Daniel Antonio Salazar Martínez [Tercera placa], Jorge Elicer Mazo Hernández [Inspección sensorial motor], Daniel Antonio Salazar Martínez [Inspección sensorial exterior], Daniel Antonio Salazar Martínez [Inspección sensorial interior], Jorge Elicer Mazo Hernández [Inspección sensorial inferior], Daniel Antonio Salazar Martínez [Alineación, peso, suspensión y frenos], Kevin Antonio Colorado Arroyave [Alineación de luces], Kevin Antonio Colorado Arroyave [Profundidad de labrado].
