No: 979465

A. INFORMACIÓN GENERAL

| Placa:<br>TTM681 | País:<br>COLOMBIA | Servicio:<br>PUBLICO | Clase:<br>MICROBUS | Marca:<br>HYUNDAI | Línea:<br>COUNTY |

B. RESULTADOS DE LA INSPECCIÓN MECANIZADA

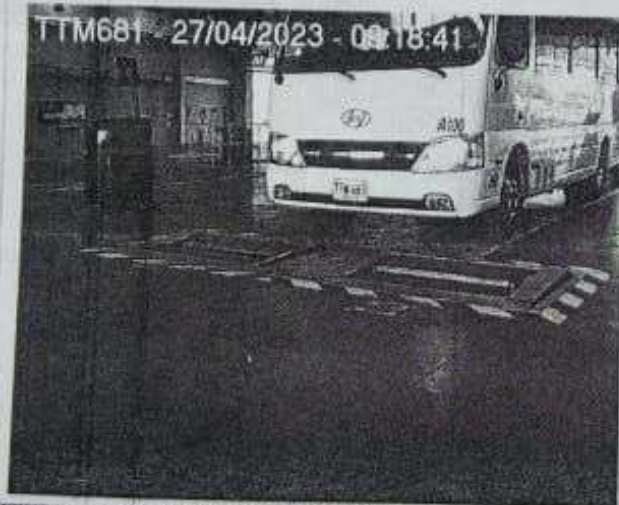
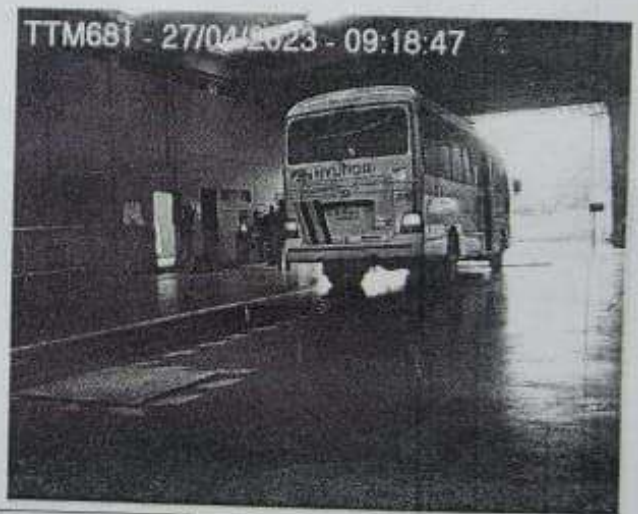
## G. FOTOGRAFÍAS TOMADAS

**J. NOMBRE DE LOS INSPECTORES QUE REALIZARON LA REVISIÓN TÉCNICOMECÁNICA Y DE EMISIONES CONTAMINANTES**  
Sensorial Exterior/Interior (108) FEDERICO TAMAYO Alineación al paso (108) FEDERICO TAMAYO Sensorial Bajos (108) FEDERICO TAMAYO  
Alumbrado (108) FEDERICO TAMAYO Frenos (108) FEDERICO TAMAYO Rines y Llantas (108) FEDERICO TAMAYO  
Foto D. (108) FEDERICO TAMAYO Foto T. (108) FEDERICO TAMAYO
