RESULTADOS DE LA INSPECCIÓN

CDA LA 33 S.A.S. NIT: 811026246-1
CARRERA 63 N 32 E 69, MEDELLIN (ANTIOQUIA)
TEL: 6044795995 - 6043628816

Placa TMX982	País Colombia	Servicio Público	3. DATOS DEL VEHICULO		
Modelo 2008	No. de licencia de transito 10004167368	Fecha Matrícula 2007-12-28	Clase Microbus	Marca Kia	Línea Grand pregio
No. Motor JT576267	Tipo Motor DIESEL	Cilindraje 3000	Color Blanco	Combustible Diesel	VIN o Chasis 8L0TS73228E000980

B. RESULTADOS DE LA INSPECCIÓN MECANIZADA REALIZADA DE ACUERDO CON LOS MÉTODOS DEFINIDOS EN LA NTC 5375
Nota. Todo valor medido, seguido del símbolo *, Indica un defecto encontrado

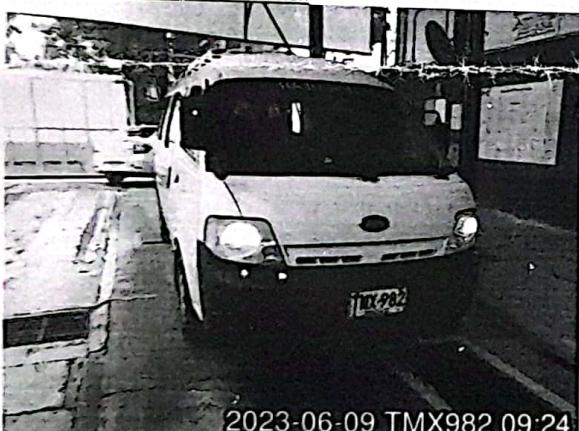
2023-06-09 TMX982 09:24

Código	Descripción	Grupo	Tipo de defecto		
			A	B	
Perdidas de aceite sin goteo continuo en la transmisión o la caja		6.14 Transmisión	X		
		Total	0	1

: Perdida de aceite sin goteo por transmisión
