# RESULTADOS DE LA INSPECCIÓN

Placa  
SNQ832

Marca  
Nissan

Línea  
Urvan

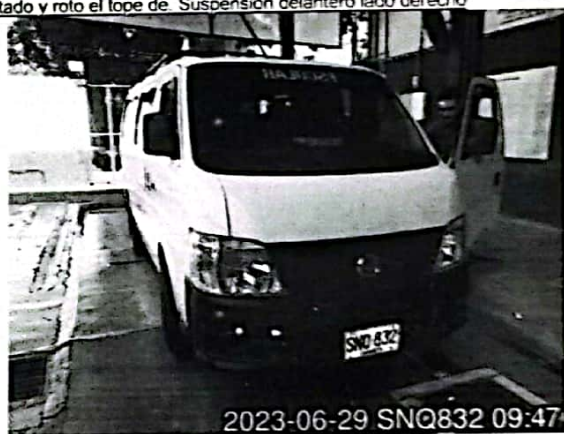
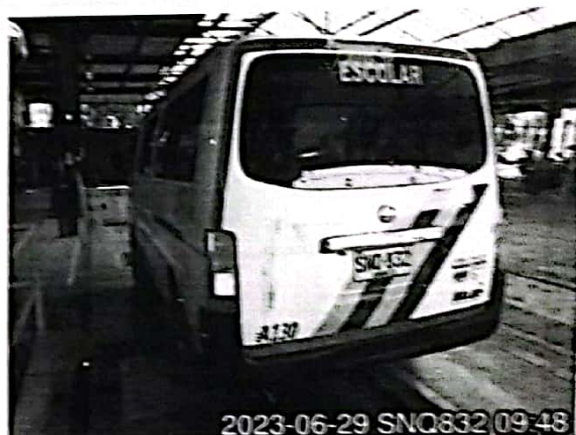
| Código | Descripción | Grupo | Tipo de defecto | |
|---|---|---|---|---|
| | Inexistencia o mal estado de los topes de suspensión | 6.8 Suspensión | | X |

: Mal estado y roto el tope de. Suspensión delantero lado derecho
