INFORME DE MEDICIONES Y RESULTADOS DE REVISIÓN PREVENTIVA

No: 980187

| Placa:<br>TTM681 | País:<br>COLOMBIA | Servicio:<br>PUBLICO | Clase:<br>MICROBUS | Marca:<br>HYUNDAI | Línea:<br>COUNTY |

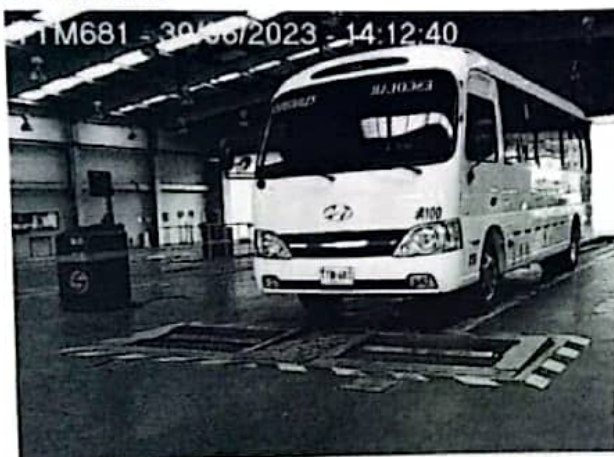
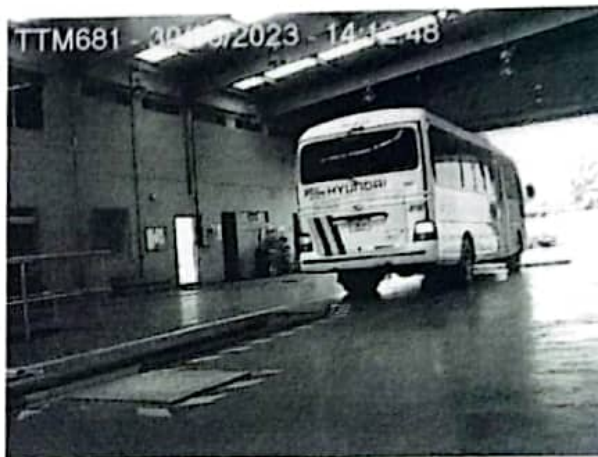
## G. FOTOGRAFÍAS TOMADAS

Sensorial Exterior/Interior (1005) LUIS FERNANDO BARROS Alineación al paso (1005) LUIS FERNANDO BARROS Sensorial Bajos (1009) EDWIN ALEJANDRO MEDINA Alumbrado (1005) LUIS FERNANDO BARROS Frenos (1009) EDWIN ALEJANDRO MEDINA Rines y Llantas (1009) EDWIN ALEJANDRO MEDINA Foto D. (1009) EDWIN ALEJANDRO MEDINA Foto T. (1009) EDWIN ALEJANDRO MEDINA
