# RESULTADOS DE LA INSPECCIÓN

| Placa<br>STX130 | País<br>Colombia | Servicio<br>Público | Clase<br>Microbus | Marca<br>Nissan | Línea<br>Urvan |

## B. RESULTADOS DE LA INSPECCIÓN MECANIZADA REALIZADA DE ACUERDO CON LOS MÉTODOS DEFINIDOS EN LA NTC 5375

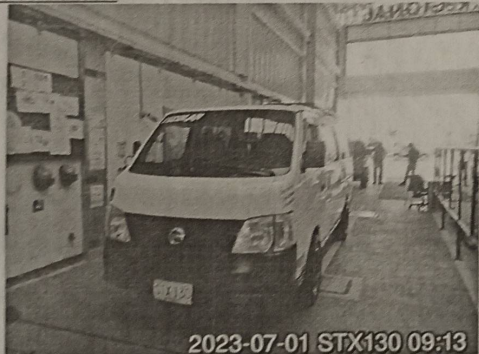
2023-07-01 STX130 09:13

| Código | Descripción | Grupo | Tipo de defecto | |
|---|---|---|---|---|
| | Corrosión o mal estado en la carrocería | 6.1 Revisión exterior | | X |

Carrocería en mal estado
