## RESULTADOS DE LA INSPECCIÓN

CDA LA 33 S.A.S, NIT: 811026246-1  
CARRERA 63 N 32 E 69, MEDELLIN (ANTIOQUIA)  
TEL: 6044795995 - 6043628816

Placa SNV550	País Colombia	Servicio Público	Clase Microbus	Marca Renault	Línea Nuevo master minib
Modelo 2014	No. de licencia de 19912952307	Fecha Matrícula 2014-06-03	Color Blanco glacial	Combustible Diesel	VIN o Chasis 93YMAF4CEEJ802686
No. Motor M9TC678C008499	Tipo Motor DIESEL	Cilindrada 2299	Kilometraje 405370	Número de Sillas 19	Vidrios Polarizados SI (X) NO ( )
					Blindaje SI ( ) NO (X)

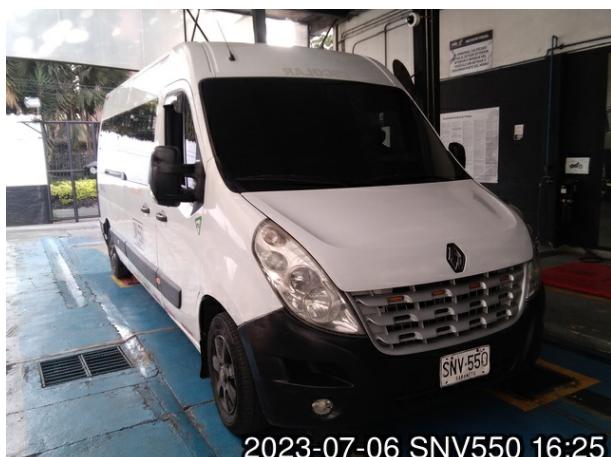
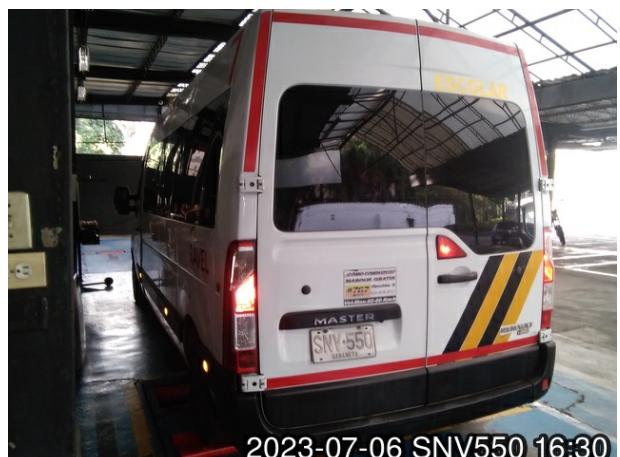
**Presion eje1 derecha 1 40.0 PSI Presion eje1 izquierda 1 40.0 PSI Presion eje2 derecha 1 40.0 PSI Presion eje2 izquierda 1 40.0 PSI**

**Eje1 derecha 1 7.88mm ; Eje2 derecha 1 8.59mm ; Eje1 izquierda 1 7.68mm ; Eje2 izquierda 1 8.56mm ; Llanta de repuesto 5.04mm ;**
