C. DEFECTOS ENCONTRADOS EN LA INSPECCIÓN MECANIZADA DE ACUERDO CON LOS CRITERIOS DEFINIDOS EN LA NTC 5375

RESULTADOS DE LA INSPECCIÓN

Placa SNX593	País Colombia	Servicio Público	Clase Microbus	Marca Nissan	Línea Urvan
Modelo 2015	No. de licencia de tránsito 10019844893	Fecha Matrícula 2015-06-17	Color Blanco	Combustible Diesel	VIN o Chasis JN1MC2E26Z0003274
No. Motor YD25356382A	Tipo Motor DIESEL	Cilindraje 2488	Kilometraje 144699	Número de Sillas 16	Vidrios Polarizados SI (X) NO ()
					Blindaje SI () NO (X)

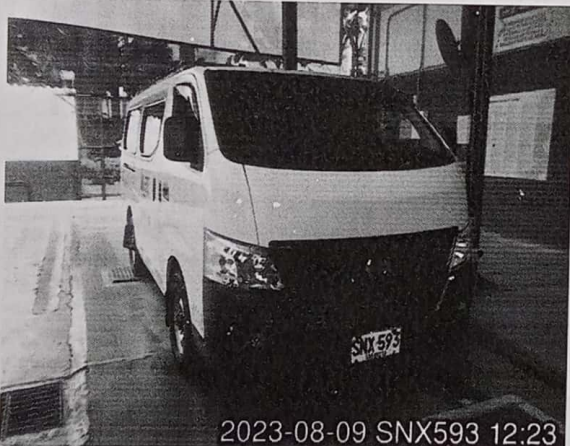
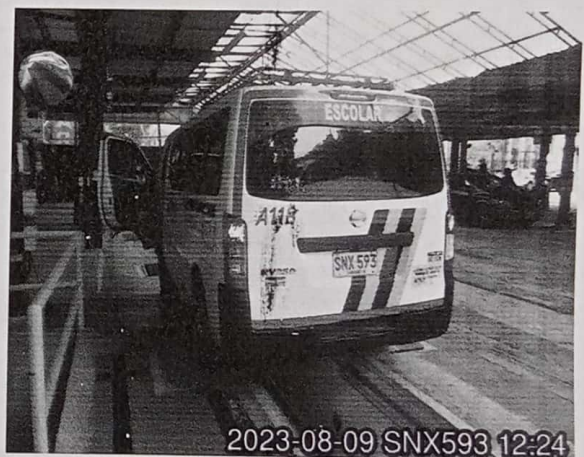
Presion eje1 derecha 1 40.0 PSI Presion eje1 izquierda 1 40.0 PSI Presion eje2 derecha 1 40.0 PSI Presion eje2 izquierda 1 40.0 PSI
 * Las prueba de luces (si aplica) está reportada en klx a 1m como se establece en la NTC 5375:2012
 Eje1 derecha 1 6.03mm ; Eje2 derecha 1 7.55mm ; Eje1 izquierda 1 6.22mm ; Eje2 izquierda 1 7.80mm ; Llanza de repuesto 5.04mm ;
