**cda la 33**  
SISTEMI TECNOLOGICI

B. RESULTADOS DE LA INSPECCIÓN MECANIZADA REALIZADA DE ACUERDO CON LOS MÉTODOS DEFINIDOS EN LA NTC 5375

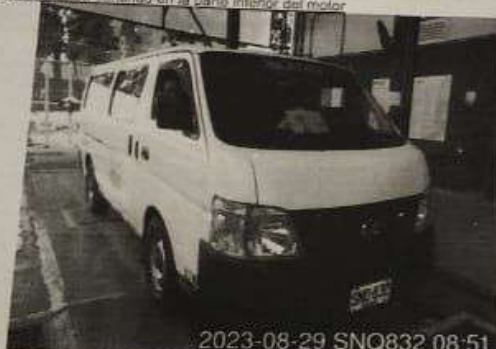
2023-08-29 SNQ832 08:51

| Código | Descripción | Grupo | Tipo de defecto | |
|---|---|---|---|---|
| | Pérdidas de aceite sin goteo continuo | 16.12 Motor | X | |

*Fuga sin goteo continuo en la parte inferior del motor*
