# RESULTADOS DE LA INSPECCIÓN

Centro de Diagnóstico Automotor del Oriente AGENCIA LLANOGRANDE, NIT: 900130135-8  
Km 2 vía Llanogrande vereda Chipre, RIONEGRO (ANTIOQUIA)  
TEL: 4482301

## B. RESULTADOS DE LA INSPECCIÓN MECANIZADA REALIZADA DE ACUERDO CON LOS MÉTODOS DEFINIDOS EN LA NTC 5375

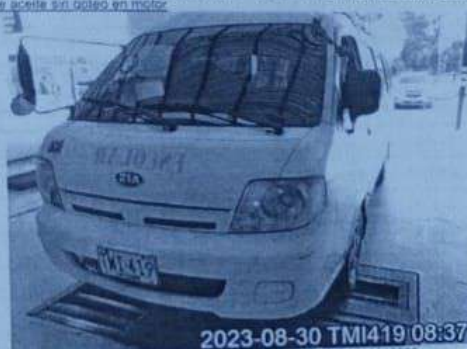
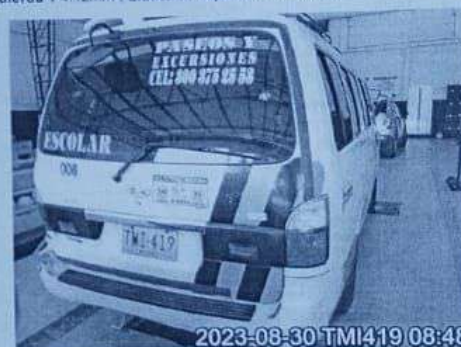
| Código | Descripción | Grupo | Tipo de defecto | |
|---|---|---|---|---|
| | Pérdidas de aceite sin goteo continuo | B.12 Motor | | X |

Presion eje1 derecha 1 45.0 PSI Presion eje1 izquierda 1 45.0 PSI Presion eje2 derecha 1 45.0 PSI Presion eje2 izquierda 1 45.0 PSI  
Eje1 derecha 1 3.32mm ; Eje2 derecha 1 4.21mm ; Eje1 izquierda 1 3.58mm ; Eje2 izquierda 1 4.12mm ; Llanta de repuesto 3.23mm ;  
Fugas de aceite sin goteo en motor
