**cda la 33**  
REVISTA TECNOMITÁNTICA

| 3.DATOS DEL VEHICULO | | | | | | | |
|---|---|---|---|---|---|---|--|
| WDX384 | Colombia | Público | Microbus | Renault | Nuevo master minibús | | |

**C. DEFECTOS ENCONTRADOS EN LA INSPECCIÓN MECANIZADA DE ACUERDO CON LOS CRITERIOS DEFINIDOS EN LA NTC 5375**

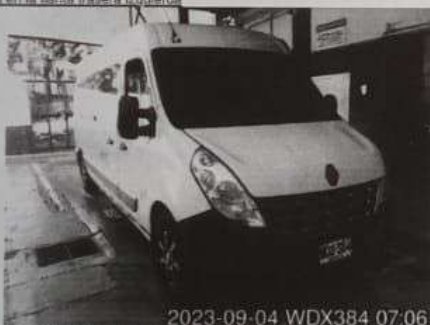
2023-09-04 WDX384 07:06

- Fuga sin goteo continuo en el sistema de dirección  
 - Rotura en la llanta trasera izquierda
