RESULTADOS DE LA INSPECCIÓN

CDA LA 33 S.A.S. NIT: 811026246-1
CARRERA 63 N 32 E 69, MEDELLIN (ANTIOQUIA)
TEL: 6044795995 - 6043628816

DATOS DEL VEHICULO						
Placa SVO032	País Colombia	Servicio Público	Clase Microbus	Marca Nissan	Línea Urvan	
Modelo 2012	No. de licencia de transito 10018287070	Fecha Matricula 2011-07-05	Color Blanco	Combustible Diesel	VIN o Chasis JN1MG4E25Z0795375	
No. Motor ZD30279279K	Tipo Motor DIESEL	Cilindraje 2953	Kilometraje 255722	Número de Sillas 16	Vidrios Polarizados SI (X) NO ()	Blindaje SI () NO (X)

B. RESULTADOS DE LA INSPECCIÓN MECANIZADA REALIZADA DE ACUERDO CON LOS MÉTODOS DEFINIDOS EN LA NTC 5375

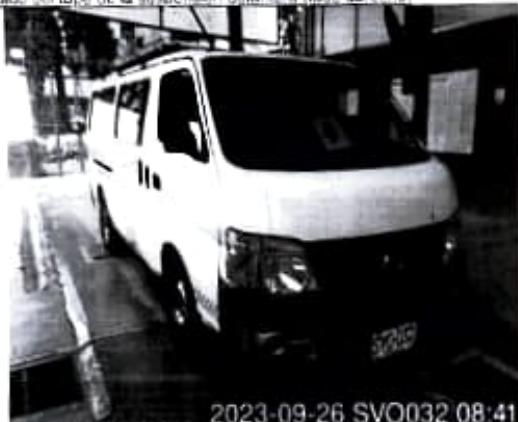
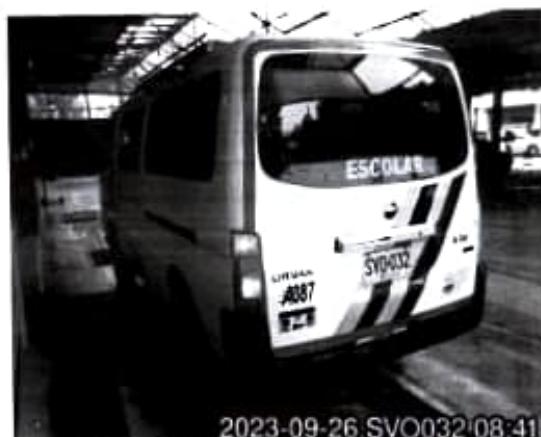
2023-09-26 SVO032 08:41

Código	Descripción	Grupo	Tipo de defecto	
			A	B
	Irregularidad o mal estado de los topes de suspensión	6.8. Suspensión		X
		Total	0	1

Mal estado del tope de la suspensión delantera (lado derecho)
