# RESULTADOS DE LA INSPECCIÓN

DE ORIENTE  
REVISIÓN TÉCNICO MECÁNICA

Placa  
SPM948  
País  
Colombia  
Servicio  
Público  
Clase  
Microbus  
Marca  
Hyundai  
Línea  
H1  
Modelo  
2011  
No. de licencia de tránsito  
10027931558  
Fecha Matricula  
2010-07-08  
Color  
Blanco ceramica  
Combustible  
Diesel  
VIN o Chasis  
KMJWA37HABU248321  
No. Motor  
D4BHA017472  
Tipo Motor  
DIESEL  
Cilindraje  
2476  
Kilometraje  
338408  
Número de Sillas  
12  
Vidrios Polarizados  
SI ( ) NO ( )  
Blindaje  
SI ( ) NO (X)

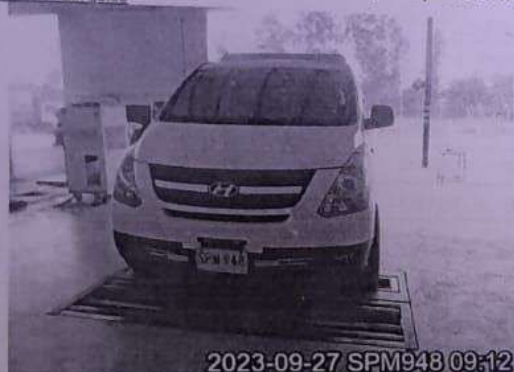
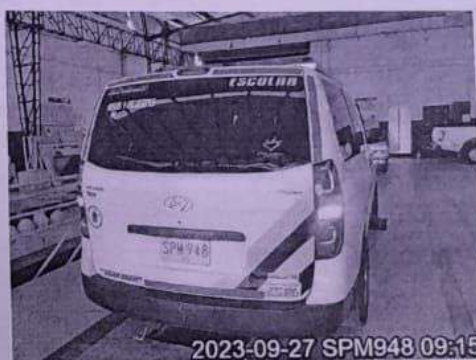
| D. DEFECTOS ENCONTRADOS EN LA INSPECCIÓN VISUAL DE ACUERDO CON LOS METODOS Y CRITERIOS DEFINIDOS EN LA NTC 5375 | | | |
|---|---|---|---|
| | Pérdidas de aceite sin goteo continuo | | A B |
| | | 6.12 Motor | X |

Presion eje1 derecha 1 45.0 PSI Presion eje1 izquierda 1 45.0 PSI Presion eje2 derecha 1 45.0 PSI Presion eje2 izquierda 1 45.0 PSI  
Eje1 derecha 1 4.38mm ; Eje2 derecha 1 3.89mm ; Eje1 izquierda 1 4.12mm ; Eje2 izquierda 1 3.44mm ; Llanta de repuesto 4.12mm ;  
Fuga en motor Sin goteo
