RESULTADOS DE LA INSPECCIÓN

Centro de Diagnóstico Automotor del Oriente AGENCIA LLANOGRANDE , NIT: 900130135-8
 Km 2 via Llanogrande vereda Chipre, RIONEGRO (ANTIOQUIA)
 TEL: 4482301

B. RESULTADOS DE LA INSPECCIÓN MECANIZADA REALIZADA DE ACUERDO CON LOS MÉTODOS DEFINIDOS EN LA NTC 5375

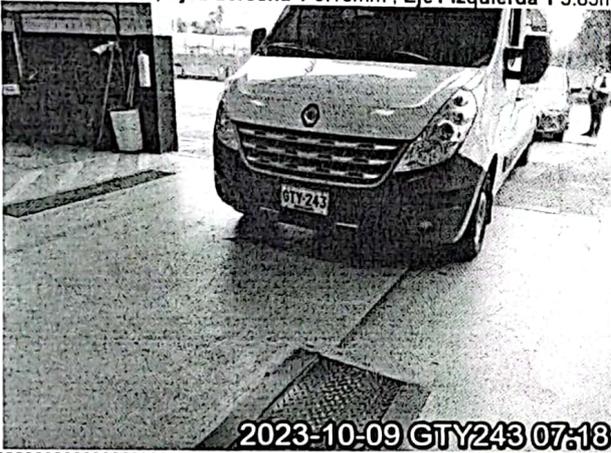
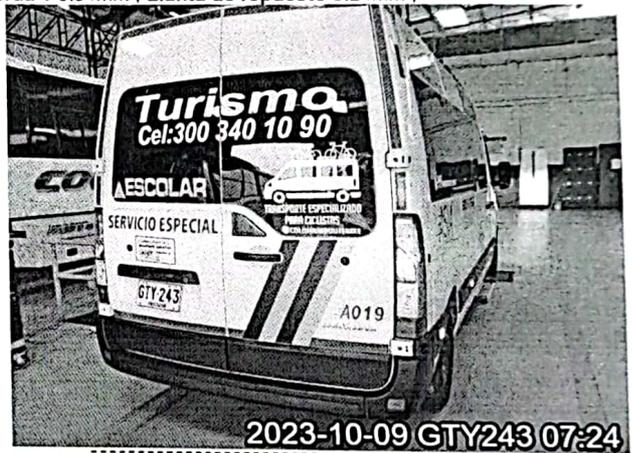
Presion eje1 derecha 1 60.0 PSI Presion eje1 izquierda 1 60.0 PSI Presion eje2 derecha 1 60.0 PSI Presion eje2 izquierda 1 60.0 PSI
 Eje1 derecha 1 5.79mm ; Eje2 derecha 1 6.16mm ; Eje1 izquierda 1 5.85mm ; Eje2 izquierda 1 6.04mm ; Llanta de repuesto 3.24mm ;
