# RESULTADOS DE LA INSPECCIÓN

Centro de Diagnóstico Automotor del Oriente AGENCIA LLANOGUAYANA - NIT: 900130135-8  
Km 2 vía Llanogrande vereda Chirre, RIONEGRO (ANTIOQUIA)  
TEL: 4483301

## B. RESULTADOS DE LA INSPECCIÓN MECANIZADA REALIZADA DE ACUERDO CON LOS MÉTODOS DEFINIDOS EN LA NTC 5375

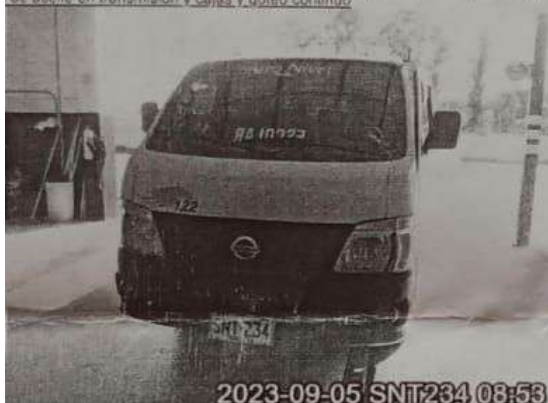
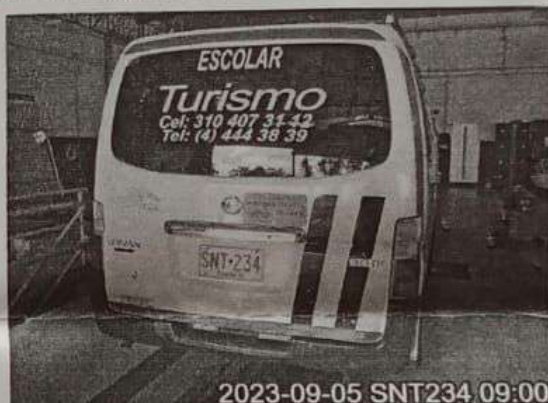
eje1 derecha 1 45.0 PSI Presion eje1 izquierda 1 45.0 PSI Presion eje2 derecha 1 45.0 PSI Presion eje2 izquierda 1 45.0 PSI  
Eje1 derecha 1 7.23mm ; Eje2 derecha 1 6.23mm ; Eje1 izquierda 1 7.12mm ; Eje2 izquierda 1 6.89mm ; Llanta de repuesto 4.23mm ;  
de aceite en transmisión y cajas y goteo continuo
