RESULTADOS DE LA INSPECCIÓN

CDA LA 33 S.A.S. NIT: 811026246-1
CARRERA 63 N 32 E 69, MEDELLIN (ANTIOQUIA)
TEL: 6044795995 - 6043628816

Placa TRH022	País Colombia	Servicio Público	Clase Microbus	Marca Nissan	Línea Urvan
Modelo 2010	No. de licencia de transito 10018576095	Fecha Matricula 2010-02-25	Color Blanco	Combustible Diesel	VIN o Chasis JN1MG4E25Z0793194
No. Motor ZD30239737K	Tipo Motor DIESEL	Cilindraje 2953	Kilometraje 424980	Número de Sillas 14	Vidrios Polarizados SI (X) NO ()

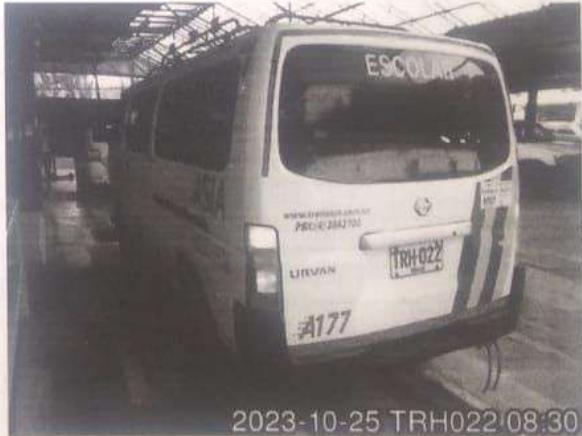
2023-10-25 TRH022 08:30

Código	Descripción	Grupo	Tipo de defecto	
			A	B
	Mal estado de parachoques y/o defensas	6.1 Revisión exterior		X
		Total	0	1

: Parachoques trasero en mal estado
