REPUBLICA DE COLOMBIA
MINISTERIO DE TRANSPORTE

B. RESULTADOS DE LA INSPECCIÓN MECANIZADA REALIZADA DE ACUERDO CON LOS MÉTODOS DEFINIDOS POR LA NTC 5375; NTC 6218; NTC6282.

G. REGISTRO FOTOGRÁFICO DE LA REVISIÓN TÉCNICO-MECÁNICA Y DE EMISIONES CONTAMINANTES

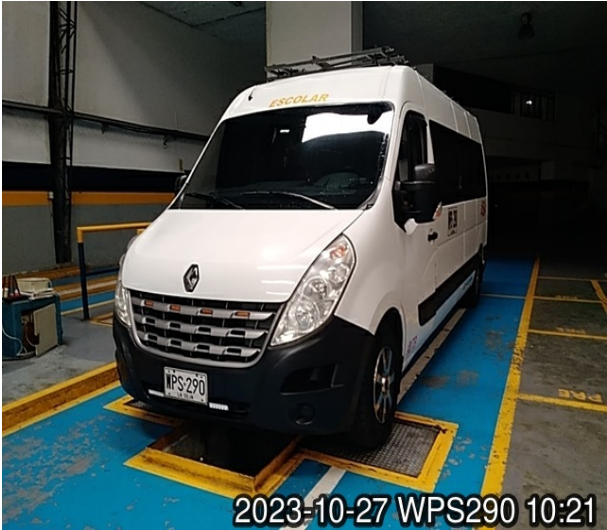
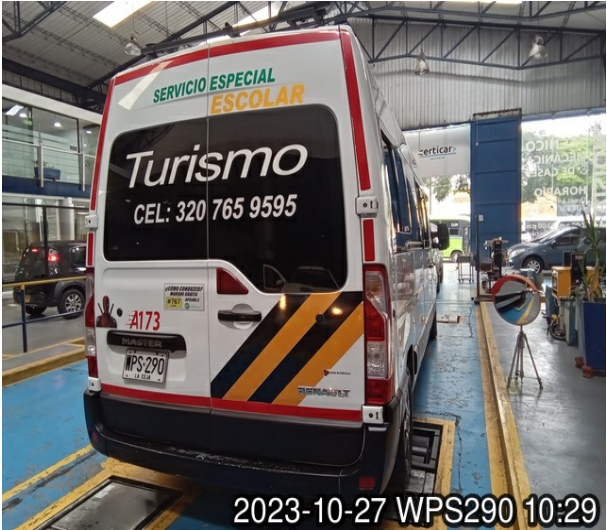
Código	Descripción	Grupo	Tipo de defecto	
			A	B
	Perdidas de aceite sin goteo continuo en la transmisión o la caja			X
Total			0	1
