# RESULTADOS DE LA INSPECCIÓN

Centro de Diagnóstico Automotor del Oriente AGENCIA LLANOGRANDE - NIT: 900130135-8  
Km 2 vía Llanogrande vereda Chirpe, RIONEGRO (ANTIOQUIA)  
TEL: 4482301

| Placa<br>SNV552 | País<br>Colombia | Servicio<br>Publico | Clase<br>Microbus | Marca<br>Renault | Línea<br>Nuevo master minibus |

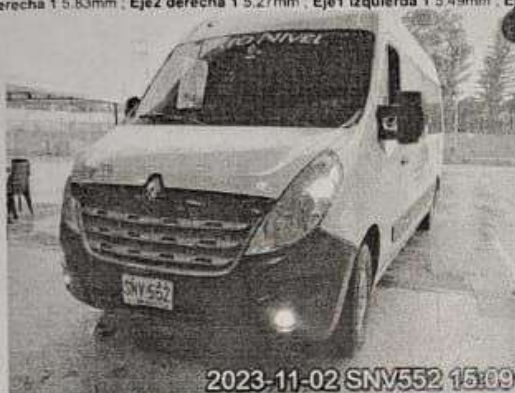
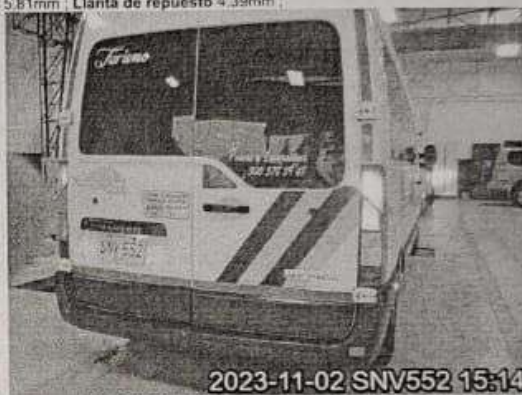
Presión eje1 derecha 1 55.0 PSI Presión eje1 izquierda 1 55.0 PSI Presión eje2 derecha 1 55.0 PSI Presión eje2 izquierda 1 5.0 PSI  
 Eje1 derecha 1 5.83mm ; Eje2 derecha 1 5.27mm ; Eje1 izquierda 1 5.49mm ; Eje2 izquierda 1 5.81mm ; Llanta de repuesto 4.39mm
