## Formato Uniforme de Resultados - FUR

FUR N°: 19-73439

Placa	País	Servicio	Clase	Marca	Línea
EQW957	Colombia	Público	Buseta	Hyundai	County
Modelo	Número de licencia de transito	Fecha Matrícula	Color	Combustible/Propulsión	VIN o Chasis
2015	10014221425	2017-06-30	Blanco	Diesel	KMJHG17PPF065302
No de Motor	Tipo Motor	Cilindrada (cm <sup>3</sup> )(si aplica)	Kilometraje	Número de pasajeros (sin Blindaje incluir conductor)	SI ( ) NO (X)
D4DDEJ581073	DIESEL	3907	172576	19	SI ( ) NO (X)
Potencia (si aplica)	Tipo de Carrocería	Fecha vencimiento SOAT	Conversión GNV	Fecha Vencimiento GNV	
0	CERRADA	2023-06-28	SI( ) NO( ) N/A(X)

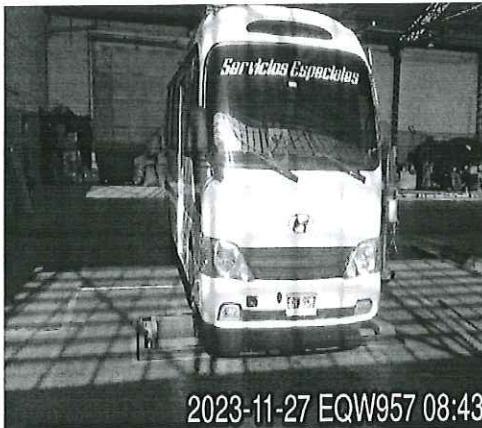
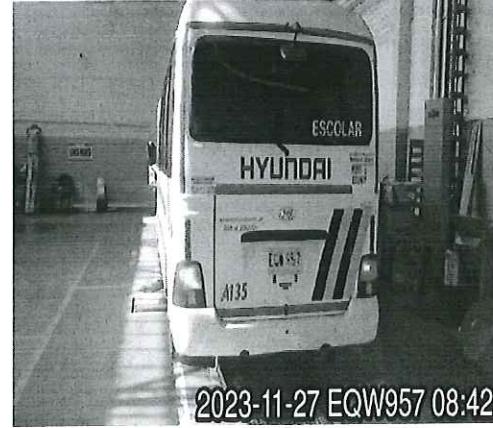
## G. REGISTRO FOTOGRÁFICO DE LA REVISIÓN TÉCNICO-MECÁNICA Y DE EMISIÓNES CONTAMINANTES

Jose Rafael Lopez Cañas [Foto delantera], Jose Rafael Lopez Cañas [Foto trasera], Johan Danilo Vargas Florez [Alineación, peso y frenos], Jose Rafael Lopez Cañas [Inspección sensorial Inferior], Jose Rafael Lopez Cañas [Inspección sensorial motor], Jose Rafael Lopez Cañas [Profundidad de labrado], Jose Rafael Lopez Cañas [Tercera placa], Johan Danilo Vargas Florez [Inspección sensorial interior], Jose Rafael Lopez Cañas [Inspección sensorial exterior].
