RESULTADOS DE LA INSPECCIÓN

CDA LA 33 S.A.S, NIT: 811026246-1
 CARRERA 63 N 32 E 69, MEDELLIN (ANTIOQUIA)
 TEL: 6044795995 - 6043628816

| Placa | SNR457 | País | Colombia | Servicio | Público | Clase | Microbus | Marca | Nissan | Línea | Urvan |

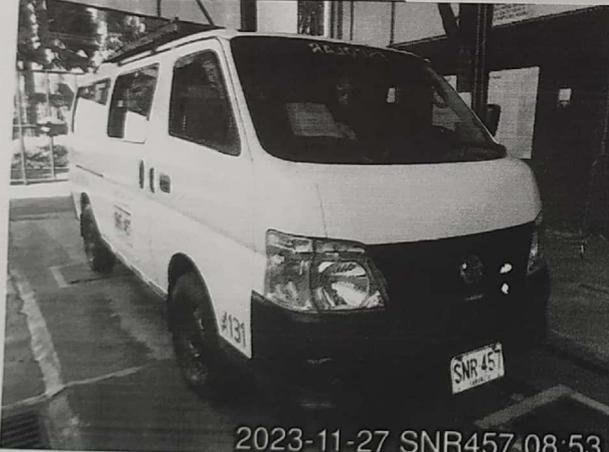
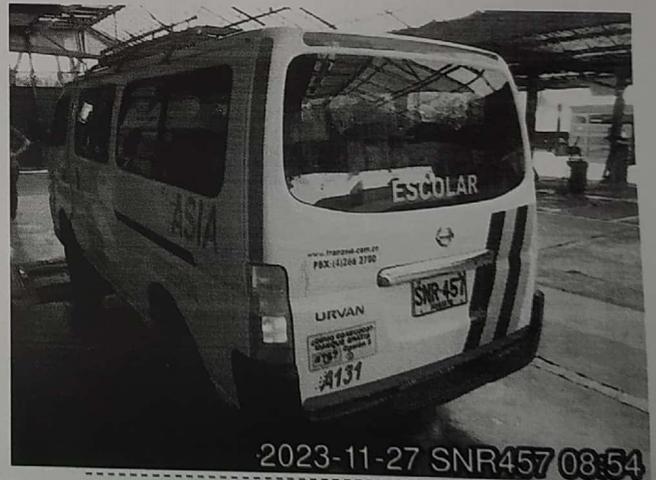
| Código | Descripción | Grupo | Tipo de defecto | |
|---|---|---|---|---|
| | Pérdidas de aceite sin goteo continuo | 6.12 Motor | | X |

: Fuga sin goteo continuo en la parte inferior del motor
