CENTRO DE DIAGNOSTICO AUTO SUR

B. RESULTADOS DE LA INSPECCIÓN MECANIZADA REALIZADA DE ACUERDO CON LOS MÉTODOS DEFINIDOS POR LA NTC 5375; NTC 6218; NTC6282.

G. REGISTRO FOTOGRÁFICO DE LA REVISIÓN TÉCNICO-MECÁNICA Y DE EMISIÓNES CONTAMINANTES

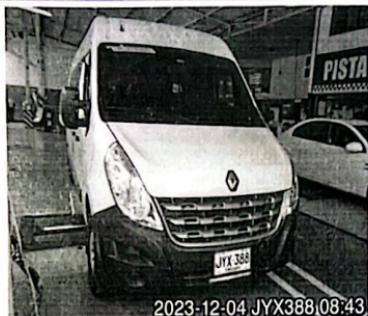
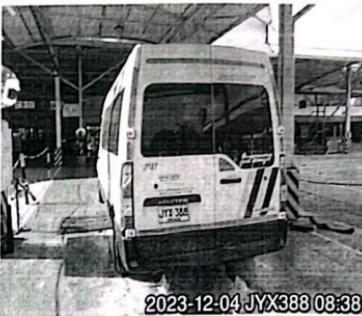
Código	Descripción	Grupo	Tipo de defecto
1.1.10.36.2	Desviación lateral para los demás ejes superior a ± 10 [m/km].	6.10 Dirección	A X
		Total	0 1

- En caso de rechazo, el propietario, poseedor o tenedor del vehículo automotor objeto de revisión, deberá efectuar las reparaciones pertinentes y subsanar los aspectos defectuosos dentro de los quince (15) días calendario contados a partir de la fecha en que fue reprobado. Una vez realizadas las reparaciones, el propietario, poseedor o tenedor del vehículo automotor, podrá volver por una sola vez sin costo alguno al mismo Centro de Diagnóstico Automotor para someter el vehículo a la revisión de los aspectos reprobados en la visita inicial, conforme a lo indicado en el artículo 28 de la Resolución 3768 de 2013, o la que la modifique, adicione o sustituya.
