CENTRO DE DIAGNÓSTICO AUTO SUM

| Placa<br>T77511 | País<br>Colombia | Servicio<br>Público | Clase<br>Microbus | Marca<br>Nissan | Línea<br>Orvan |

## B. RESULTADOS DE LA INSPECCIÓN MECANIZADA REALIZADA DE ACUERDO CON LOS MÉTODOS DEFINIDOS POR LA NTC 5275; NTC 6218; NTC 6282.

### REGISTRO FOTOGRÁFICO DE LA REVISIÓN TÉCNICO-MECÁNICA Y DE EMISIONES CONTAMINANTES

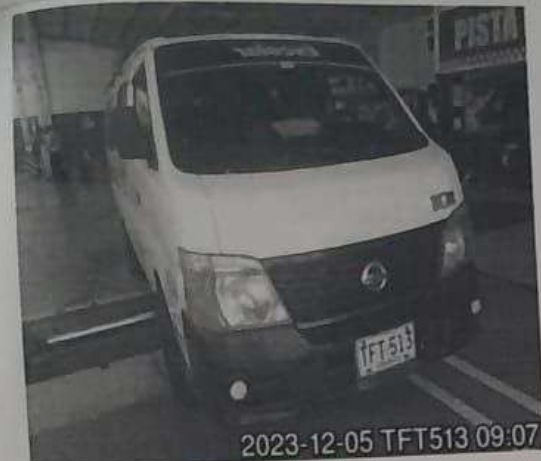
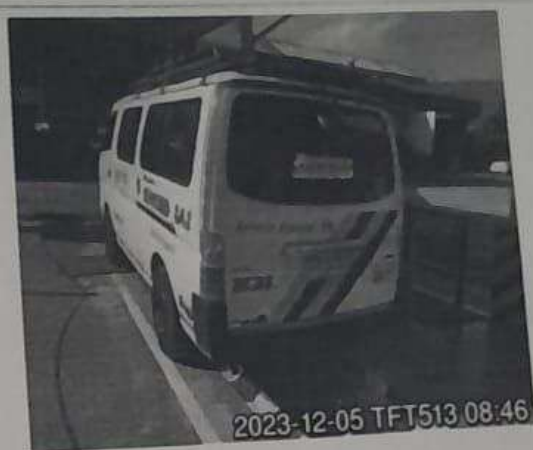
| Código | Descripción | Grupo | Tipo de defecto | |
|---|---|---|---|---|
| 1.1.14.40.2 | Perdidas de aceite sin goteo continuo en la transmisión o la caja | 6.14 Transmisión | | X |
