RESULTADOS DE LA INSPECCIÓN

CDA LA 33 S.A.S, NIT: 811026246-1  
CARRERA 63 N 32 E 69, MEDELLIN (ANTIOQUIA)  
TEL: 6044795995 - 6043628816

B. RESULTADOS DE LA INSPECCIÓN MECANIZADA REALIZADA DE ACUERDO CON LOS MÉTODOS DEFINIDOS EN LA NTC 5375

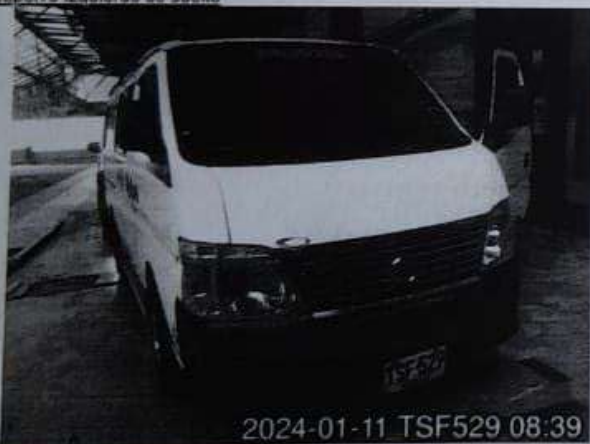
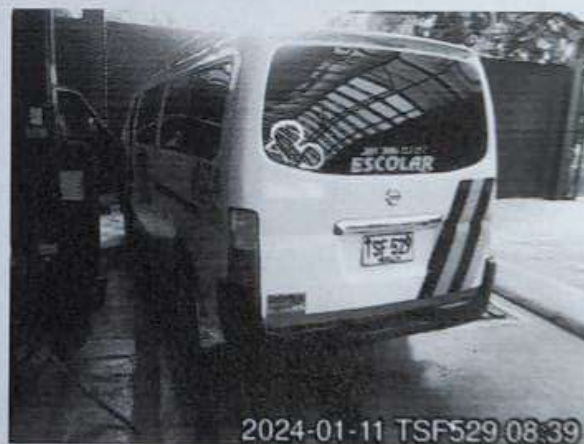
| Código | Descripción | Grupo | Tipo de defecto | |
|---|---|---|---|---|
| | Inexistencia o ruptura de los guardapolvos de las rótulas de suspensión | 6.8 Suspensión | | X |

: Guardapolvo izquierdo se suelto
