CDA HANGARES SAS PALACE  
NIT: 900105556  
Teléfono: 2620484 - 3137482666  
E-mail: tesoreria@cdahangares.net.co  
Dirección: CARRERA 50 N° 39-13 MEDELLIN  
Ciudad: MEDELLIN (ANTIOQUIA)

## B. RESULTADOS DE LA INSPECCIÓN MECANIZADA REALIZADA DE ACUERDO CON LOS MÉTODOS DEFINIDOS POR LA NTC 5375; NTC 6218; NTC6282.

## Formato Uniforme de Resultados – FUR

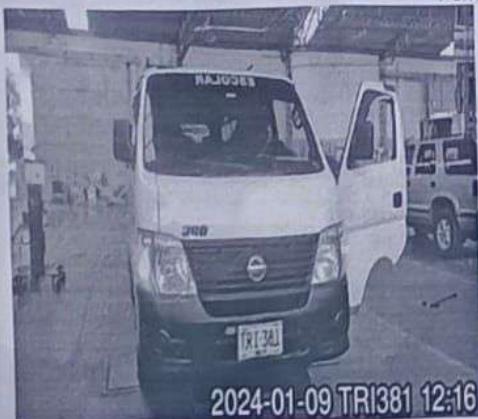
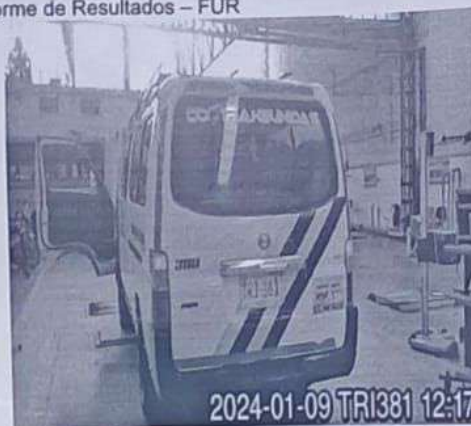
## G. REGISTRO FOTOGRÁFICO DE LA REVISIÓN TÉCNICO-MECÁNICA Y DE EMISIONES CONTAMINANTES

| Código | Descripción | Grupo | Tipo de defecto | |
|---|---|---|---|---|
| | Perdidas de aceite sin goteo continuo en la transmisión o la caja | 6.14 Transmisión | | X |
