# RESULTADOS DE LA INSPECCION

## A. INFORMACIÓN GENERAL

3. DATOS DEL VEHICULO					
Placa	País	Servicio	Clase	Marca	Línea
SNR457	Colombia	Público	Microbus	Nissan	Urvan
Modelo	No. de licencia de tránsito	Fecha Matricula	Color	Combustible	VIN o Chasis
2012	10015614530	2012-04-04	Blanco	Diesel	JN1MG4E25Z0796921
No. Motor	Tipo Motor	Cilindraje	Kilometraje	Número de Sillas	Vidrios Polarizados
ZD30298730K	DIESEL	2953	337607	16	SI (X) NO ( )
					SI ( ) NO (X)

## B. RESULTADOS DE LA INSPECCION MECANIZADA REALIZADA DE ACUERDO CON LOS MÉTODOS DEFINIDOS EN LA NTC 5375

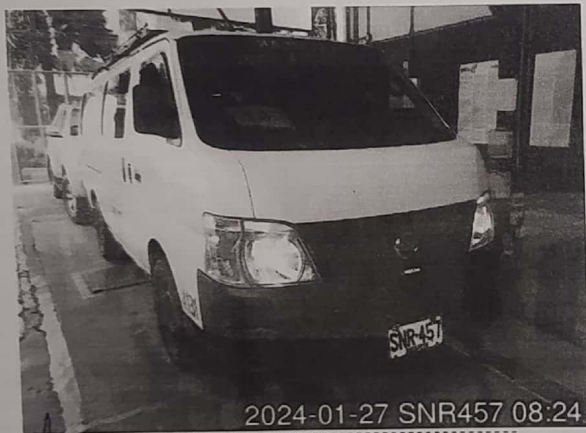
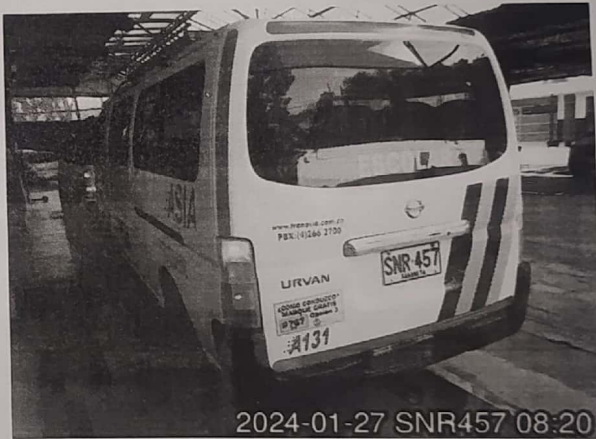
Presion eje1 derecha 1 44.0 PSI Presion eje1 izquierda 1 44.0 PSI Presion eje2 derecha 1 44.0 PSI Presion eje2 izquierda 1 44.0 PSI  
\* Las prueba de luces (si aplica) está reportada en klx a 1m como se establece en la NTC 5375:2012  
Eje1 derecha 1 5.66mm ; Eje2 derecha 1 5.79mm ; Eje1 izquierda 1 5.48mm ; Eje2 izquierda 1 5.92mm ; Llanta de repuesto 4.70mm ;
