# RESULTADOS DE LA INSPECCIÓN

CDA LA 33 S.A.S. NIT: 811026246-1  
CARRERA 63 N 32 E 69, MEDELLIN (ANTIOQUIA)  
TEL: 6044795995 - 6043628816

| WDX384 | Colombia | Público | Microbus | Renault | Nuevo master minibús |

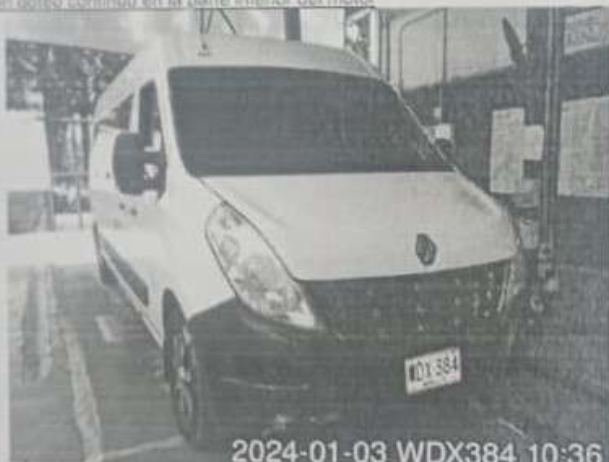
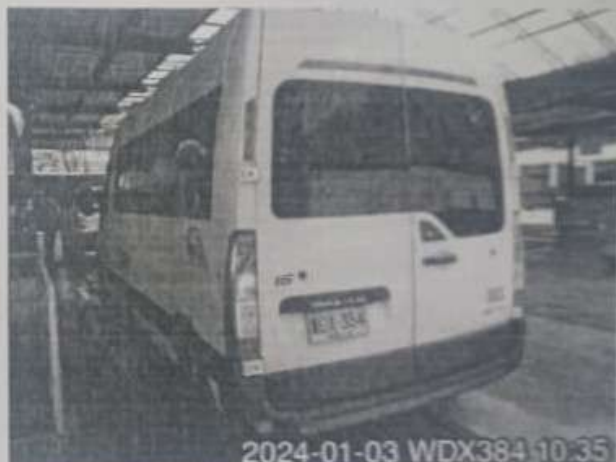
| Código | Descripción | Grupo | Tipo de defecto | |
|---|---|---|---|---|
| | Pérdidas de aceite sin goteo continuo | 6.12 Motor | | X |

Fuga sin goteo continuo en la parte inferior del motor
