**cda la 33**

| 3. DATOS DEL VEHICULO | | | | | | | | | |
|---|---|---|---|---|---|--|--|---|--|
| Placa<br>WLX398 | Pais<br>Colombia | Servicio<br>Publico | Clase<br>Microbus | Marca<br>Nissan | Linea<br>Urvan | | | | |

B. RESULTADOS DE LA INSPECCIÓN MECANIZADA REALIZADA DE ACUERDO CON LOS MÉTODOS DEFINIDOS EN LA NTC 5375

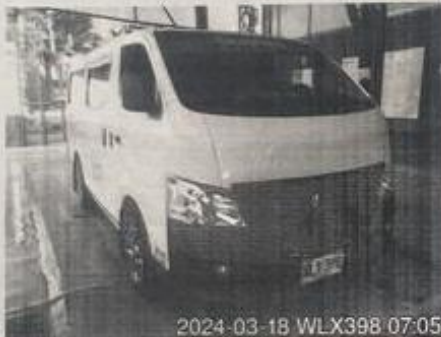
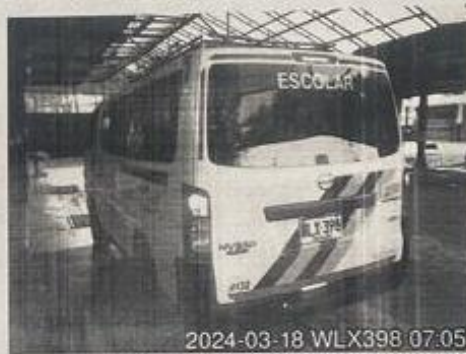
Norman Alexander Gonzalez Medina (Inspección sensorial exterior), Luis Daniel Quijano Ballesteros (Foto trasera), Luis Daniel Quijano Ballesteros (Profundidad de lazo), Norman Alexander Gonzalez Medina (Inspección sensorial motor), Luis Daniel Quijano Ballesteros (Inspección sensorial inferior), Luis Daniel Quijano Ballesteros (Alineación de luces), Norman Alexander Gonzalez Medina (Inspección sensorial interior), Luis Daniel Quijano Ballesteros (Foto delantera), Norman Alexander Gonzalez Medina (Alineación, peso, suspensión y frenos).
